Una residenza estiva vescovile dell'Ottocento. Rilievo e analisi di un edificio sopravvissuto al sisma del 1908

Domenico Mediatì

A nineteenth-century bishop's summer residence. Survey and analysis of a building that survived the 1908 earthquake

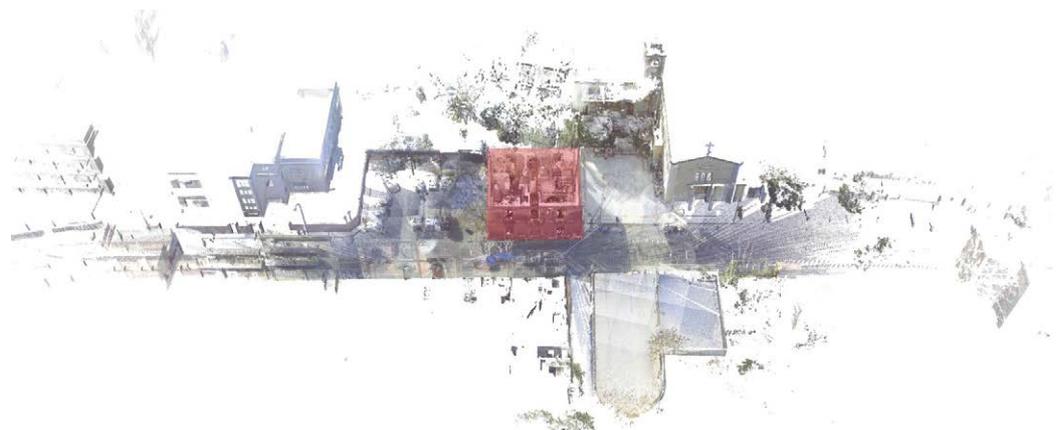
Palazzo Portanova, Reggio Calabria. Scansione laser, *point cloud* del contesto urbano.

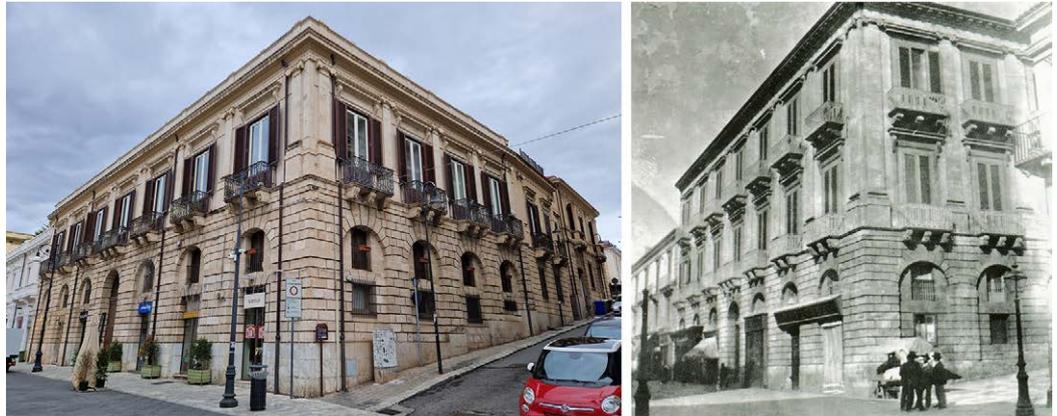
quasi integralmente al terremoto [2]. L'ultimo piano dell'edificio, tra l'altro quello più danneggiato, fu abbattuto per consentire l'adeguamento alle nuove prescrizioni antisismiche. Tuttavia, ancora oggi, Palazzo Nesci rappresenta uno degli edifici di maggiore pregio del centro cittadino (fig. 2).

Fig. 2. Palazzo Melissari-Nesci, Reggio Calabria. A destra: foto prima del terremoto del 1908. Archivio Nesci, Reggio Calabria [Manfredi 2008, p. 252]. A sinistra: Stato attuale del palazzo, il terzo piano fuori terra fu demolito dopo il terremoto del 1908.

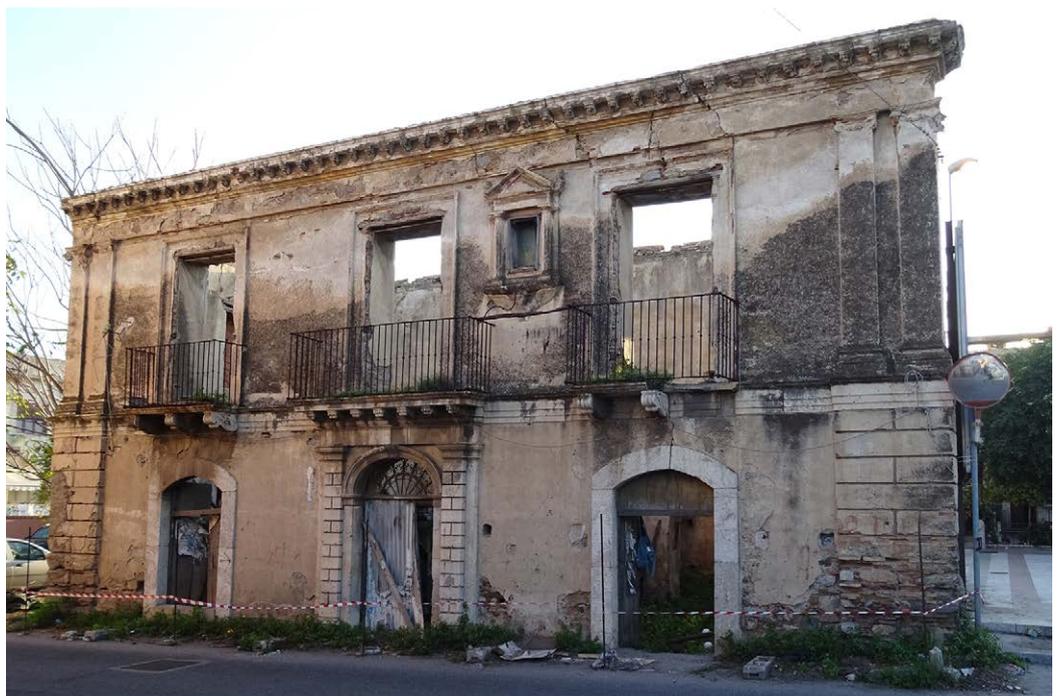
Fig. 3. Palazzo Portanova, Reggio Calabria. Facciata principale.

te per parecchi decenni. Tuttavia, a causa dello stato di abbandono, oggi si registra un graduale peggioramento delle sue condizioni con due crolli parziali della copertura (2000 e 2006) ed un crollo totale nel 2012, esponendo il manufatto ad un progressivo degrado (fig. 3).

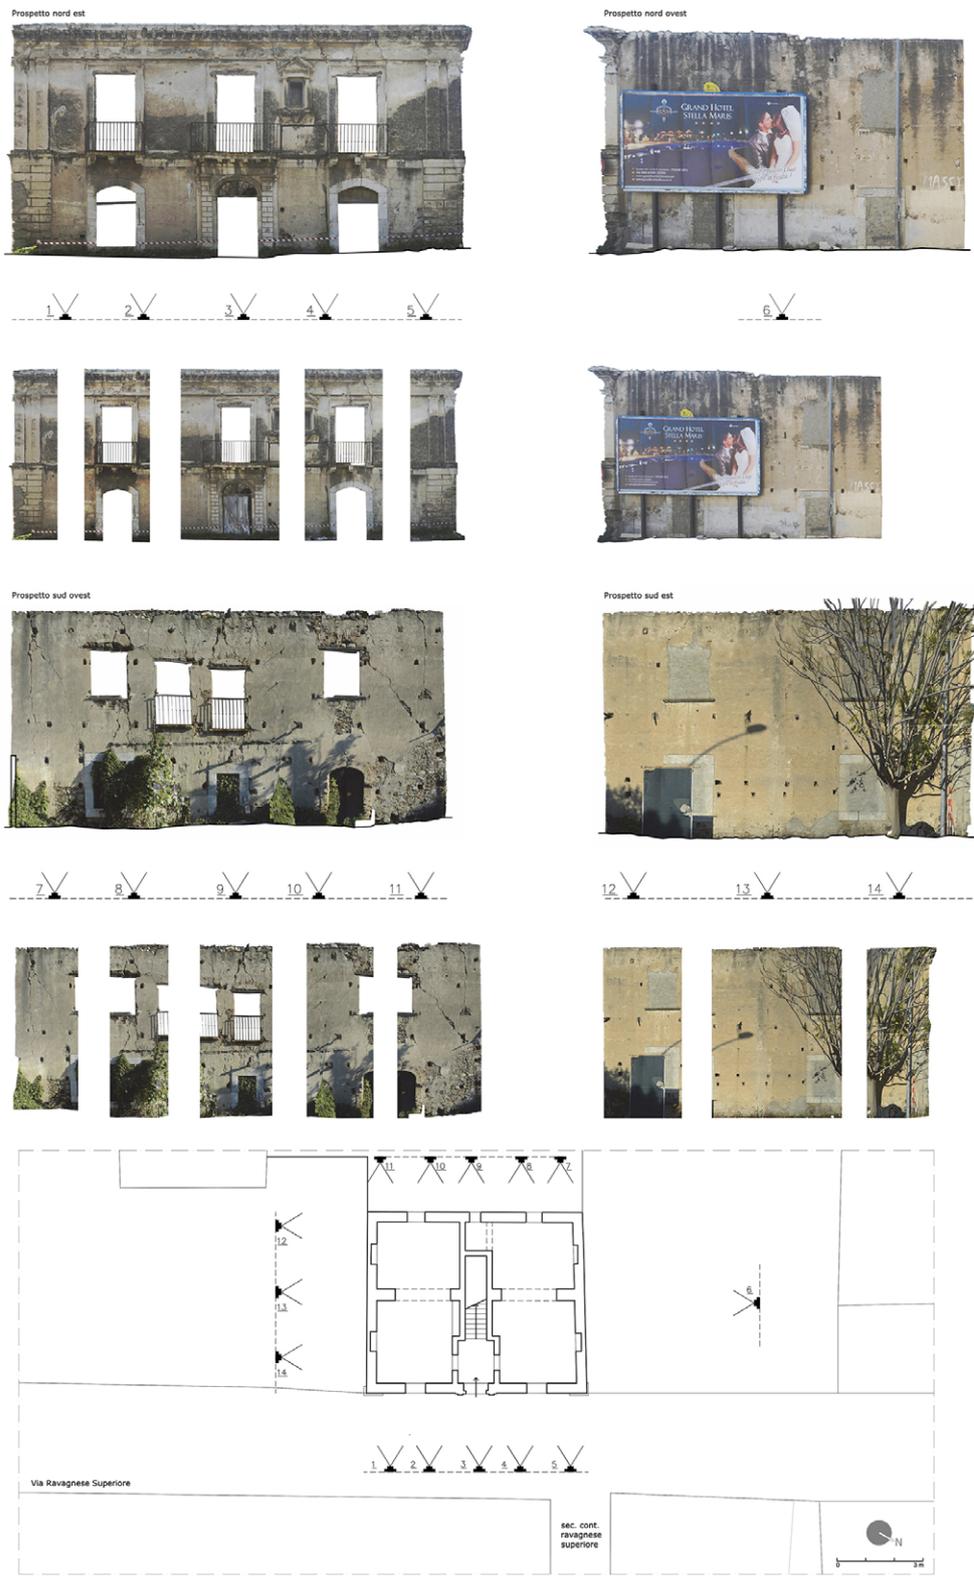
Fig. 5. Palazzo Portanova, Reggio Calabria. Workflow del processo di rilievo tramite raddrizzamento fotografico, fotomontaggi delle facciate con punti di ripresa. Disegni elaborati sotto la guida dell'autore da Michele Bagnato, Sara Mazzeo e Marco Petrolo.

La *point cloud* ottenuta tramite scanner laser ha consentito una ricostruzione dettagliata della geometria dell'edificio e una documentazione dello stato di fatto (figg. 7, 8). I fotoraddrizzamenti e i fotomosaici dei prospetti esterni, realizzati ad alta risoluzione, hanno permesso un'approfondita analisi dello stato di degrado delle murature, del quadro fessurativo e dei gradi di rischio degli apparati murari [4].

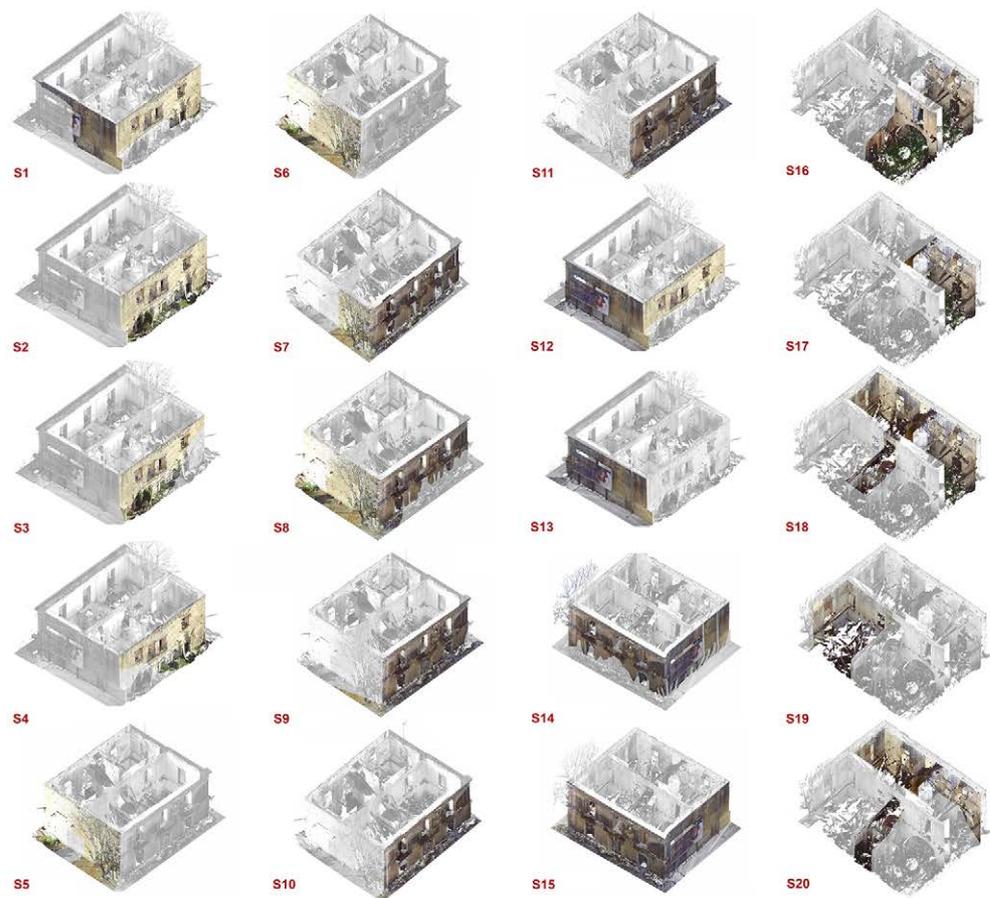
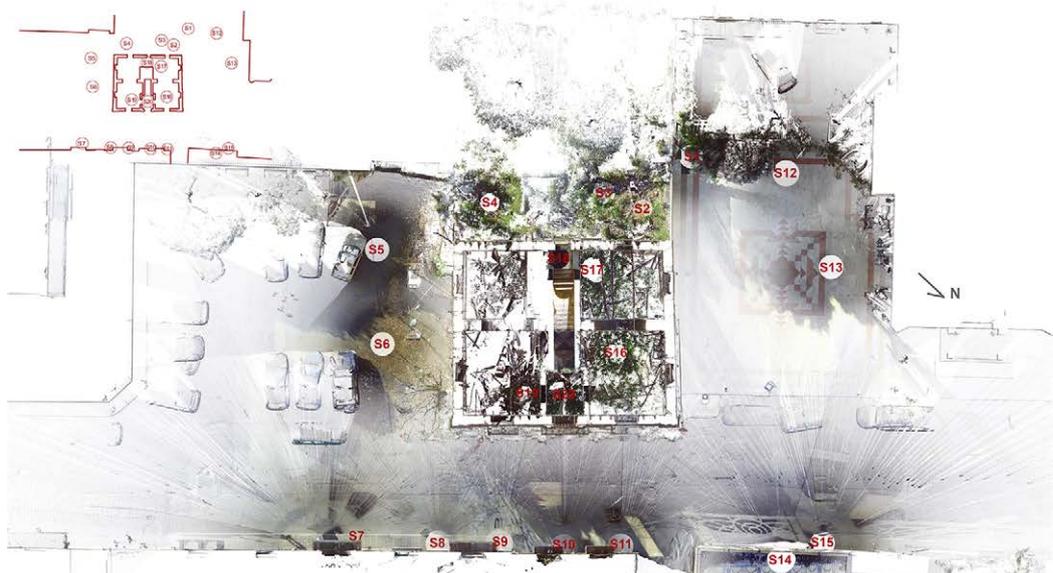
Fig. 6. Palazzo Portanova, Reggio Calabria. Workflow del processo di rilievo range based. Disegni elaborati sotto la guida dell'autore da Stefania Caporale, Francesca Maria Derenzo, Francesca Muscherà e Natali Sardone.

Lo scanner utilizzato è un Cam Faro Focus 120, col quale sono state effettuate 20 scansioni – 15 esterne e 5 interne – successivamente allineate e rielaborate tramite il software Scene (fig. 6). Le scansioni esterne sono state posizionate sul bordo della sede stradale di via Ravagnese Superiore per l'acquisizione della facciata principale; nella piazza posta a nord ovest; nel par-

cheggio di sud est; nel giardino retrostante all'edificio. Il rilievo dell'interno è stato vincolato dalle difficoltà di accesso, limitando il numero di scansioni. Tuttavia, l'assenza del solaio ha consentito di coprire lo spazio interno con sole cinque scansioni.

Il corpo scala, in asse all'edificio, è stato rilevato con due postazioni: una al pian terreno ai piedi della scala; l'altra al primo piano, sul pianerottolo terminale. Da quest'ultima postazione, grazie alla mancanza di grossi ostacoli, è stato possibile rilevare anche parte delle superfici interne dei muri perimetrali.

Altre tre scansioni sono state collocate al pian terreno: due a destra e una a sinistra del corpo scala. I vani posti a sud est erano quelli più inaccessibili perché colmi di macerie. Pertanto, qui si trovano le più ampie zone d'ombra che, tuttavia, non impediscono una ricostruzione accurata del manufatto.

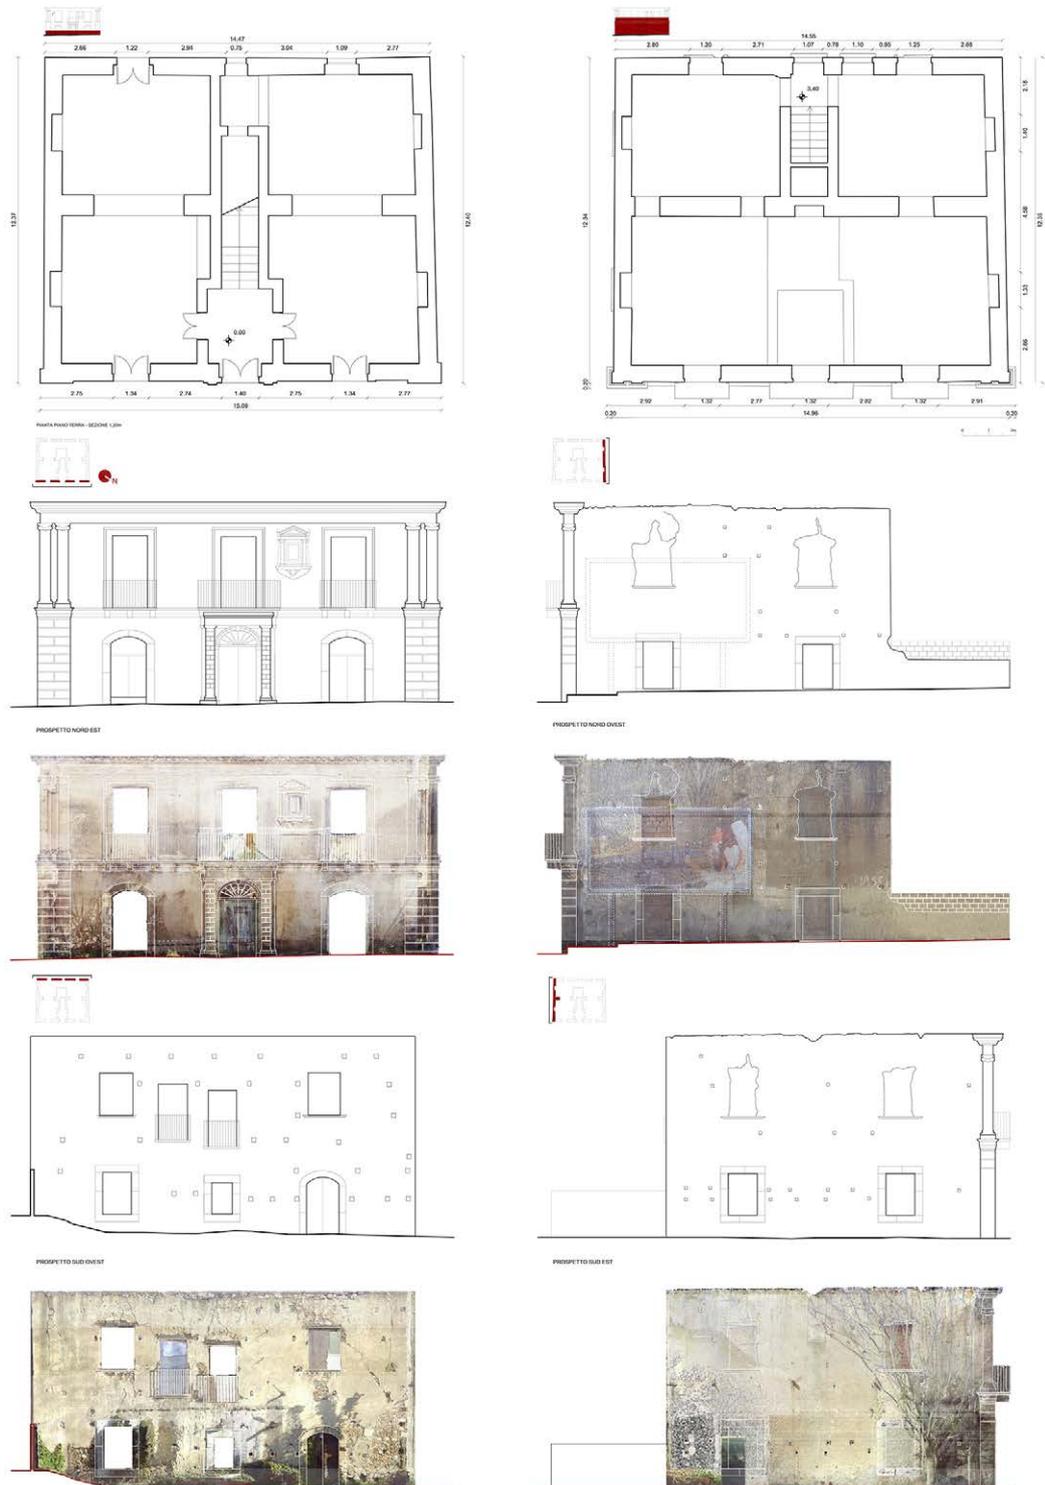
Fig. 7. Palazzo Portanova, Reggio Calabria. Restituzione dei prospetti da scansione laser. Disegni elaborati sotto la guida dell'autore da Stefania Caporale, Francesca Maria Derenzo, Francesca Muscherà e Natali Sardone.

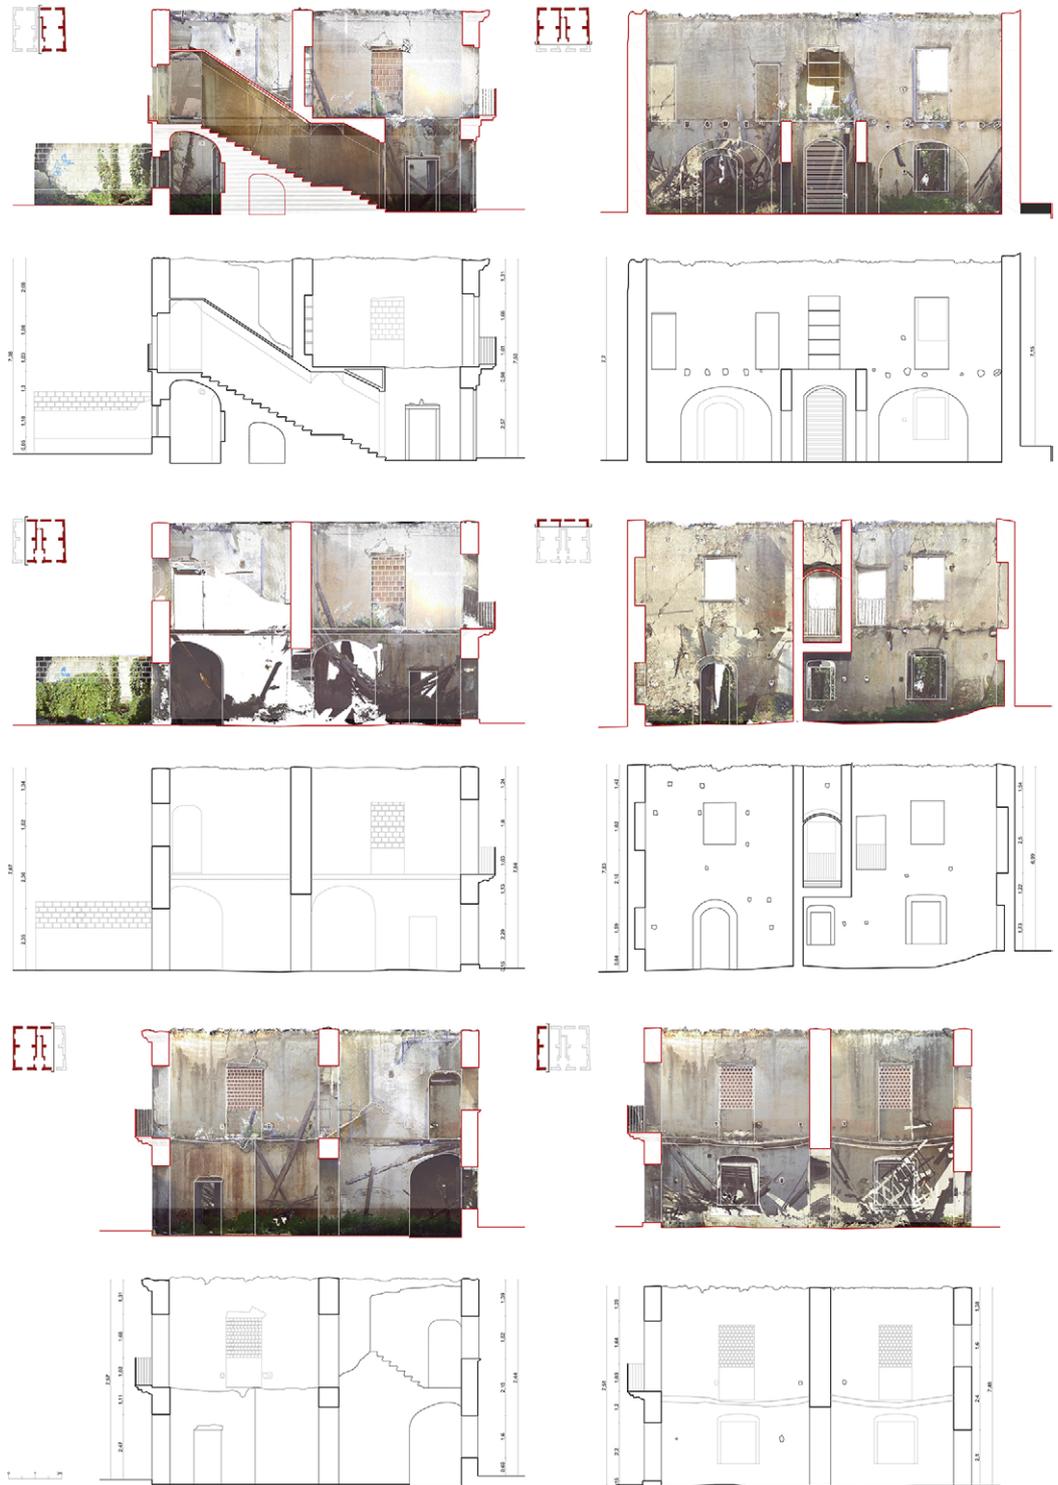
Fig. 8. Palazzo Portanova, Reggio Calabria. Restituzione delle sezioni da scansione laser. Disegni elaborati sotto la guida dell'autore da Stefania Caporale, Francesca Maria Derenzo, Francesca Muscherà e Natali Sardone.

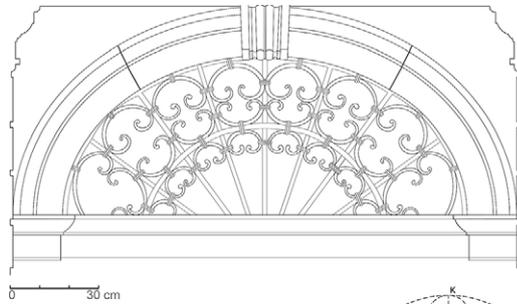
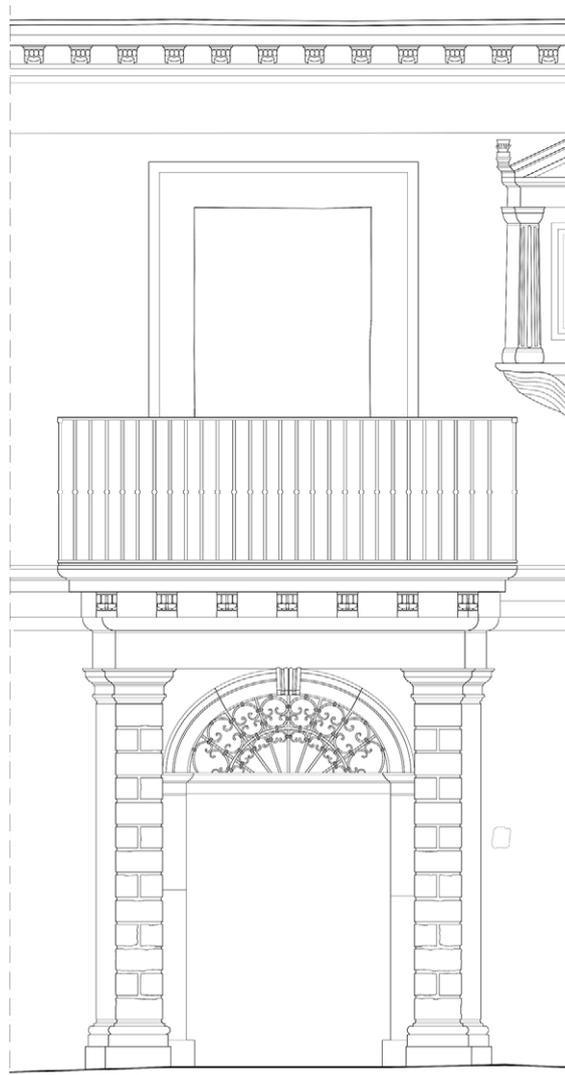
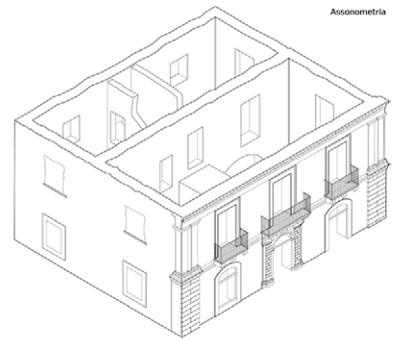
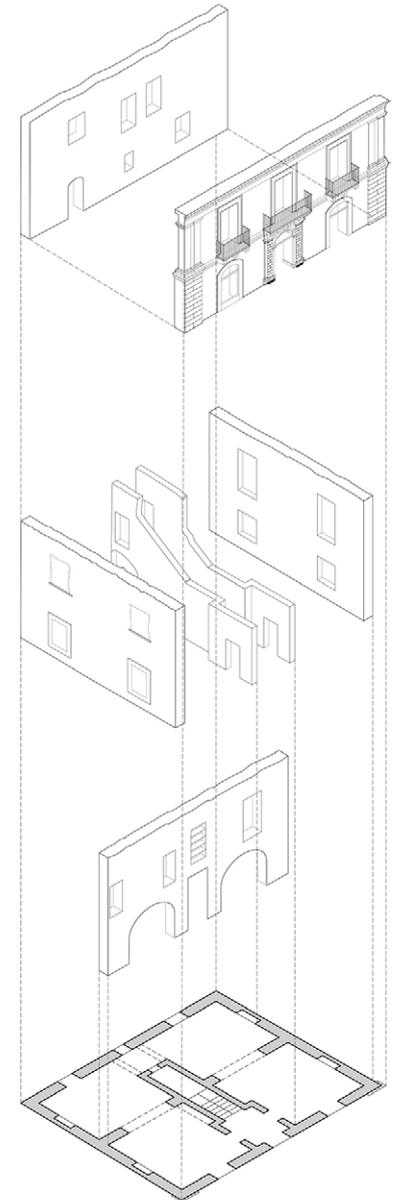
Costruzione geometrica arco

Particolare portale di ingresso

Assonometria

Fig. 9. Palazzo Portanova, Reggio Calabria. A sinistra: stralcio della facciata principale. A destra: esploso assonometrico. Disegni elaborati sotto la guida dell'autore da Michele Bagnato, Sara Mazzeo e Marco Petrolò.

Il fronte di nord est è quello che presenta una maggiore qualità architettonica e dettagli di pregio. La facciata si sviluppa su due piani fuori terra ed è inquadrata da due cantonali bugnati al pian terreno su cui si ergono due coppie di paraste al piano nobile.

Il prospetto viene scandito orizzontalmente dall'introduzione di una cornice marcapiano e di un cornicione sommitale sorretto da 45 piccole mensole. Al piano terra sono presenti tre varchi d'accesso: due laterali con archi ribassati e cornice in blocchi di pietra liscia; uno centrale con articolazione più complessa. Quest'ultimo, che dà accesso alla scala, è sormontato da un arco ovoidale ed è inquadrato da due paraste bugnate. Al di sopra di esse si colloca un balconcino con un lieve aggetto di circa 55 cm, sorretto da piccole mensole analoghe a quelle del cornicione di sommità (fig. 9). Ai due lati si trovano altri due balconi, con aggetto simile ma sorretti da tre mensole di dimensione maggiore. Le aperture del piano terra e del primo livello sono perfettamente allineate creando armonia compositiva ma anche una migliore resistenza agli eventi sismici. Al piano nobile è presente anche una piccola edicola inquadrata da due semicolonne doriche fiancheggiate da due esili paraste. Su di essi grava un piccolo frontone di gusto classico.

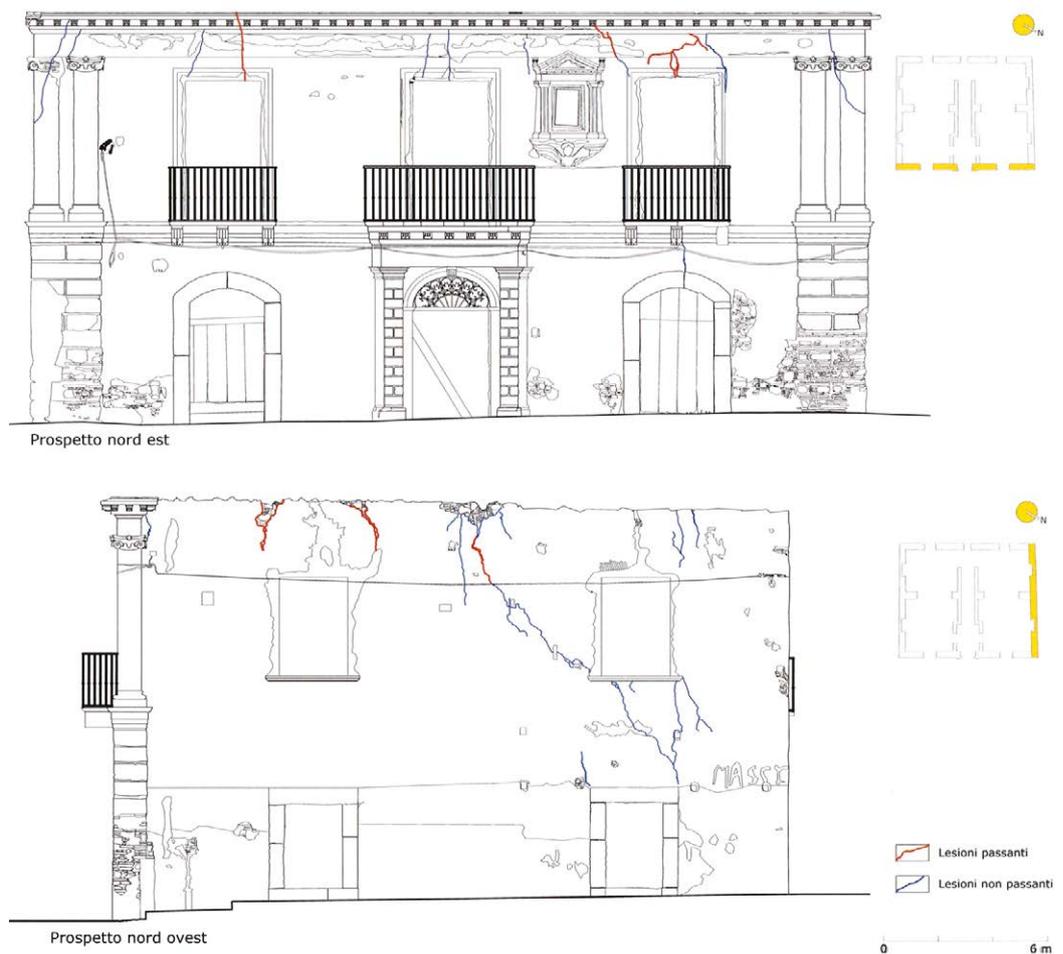
Fig. 10. Palazzo Portanova, Reggio Calabria. Prospetti nord est e nord ovest, quadro fessurativo [Valtieri 2016, p. 77].

Gli altri prospetti sono privi di decori significativi e presentano semplici bucatore rettangolari. Quelle poste sui fronti laterali sono tutte allineate, regolarmente disposte e chiuse da tamponature; quelle del retro presentano una distribuzione irregolare quasi sempre priva di allineamenti.

È proprio il prospetto posteriore, difatti, che mostra il quadro fessurativo più rilevante. Il fronte principale, al contrario, grazie alla presenza di cantonali, distribuzioni regolari delle bucatore, allineamenti ed una buona esecuzione della muratura rivela un miglior stato di conservazione, con lesioni concentrate solo nella parte sommitale (figg. 10, 11).

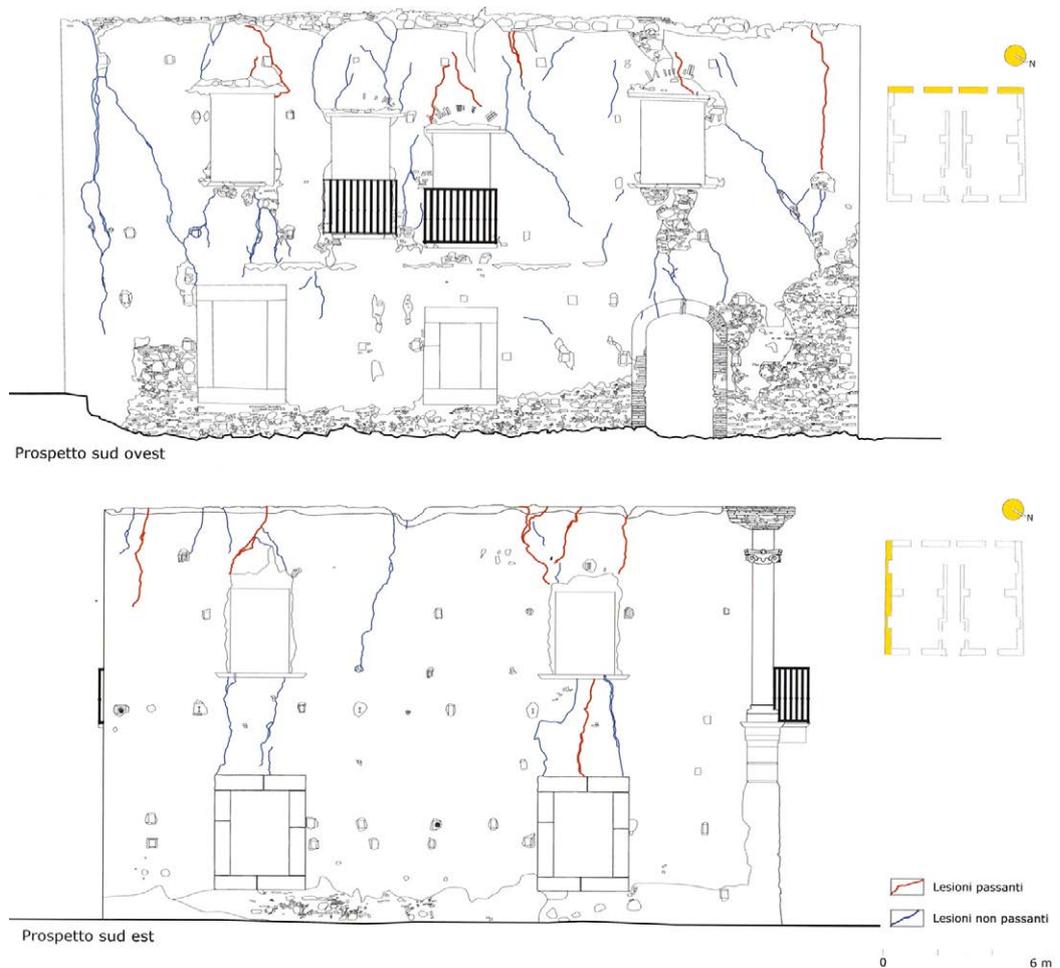
Fig. 11. Palazzo Portanova, Reggio Calabria. Prospetti sud ovest e sud est, quadro fessurativo [Valtieri 2016, p. 78].

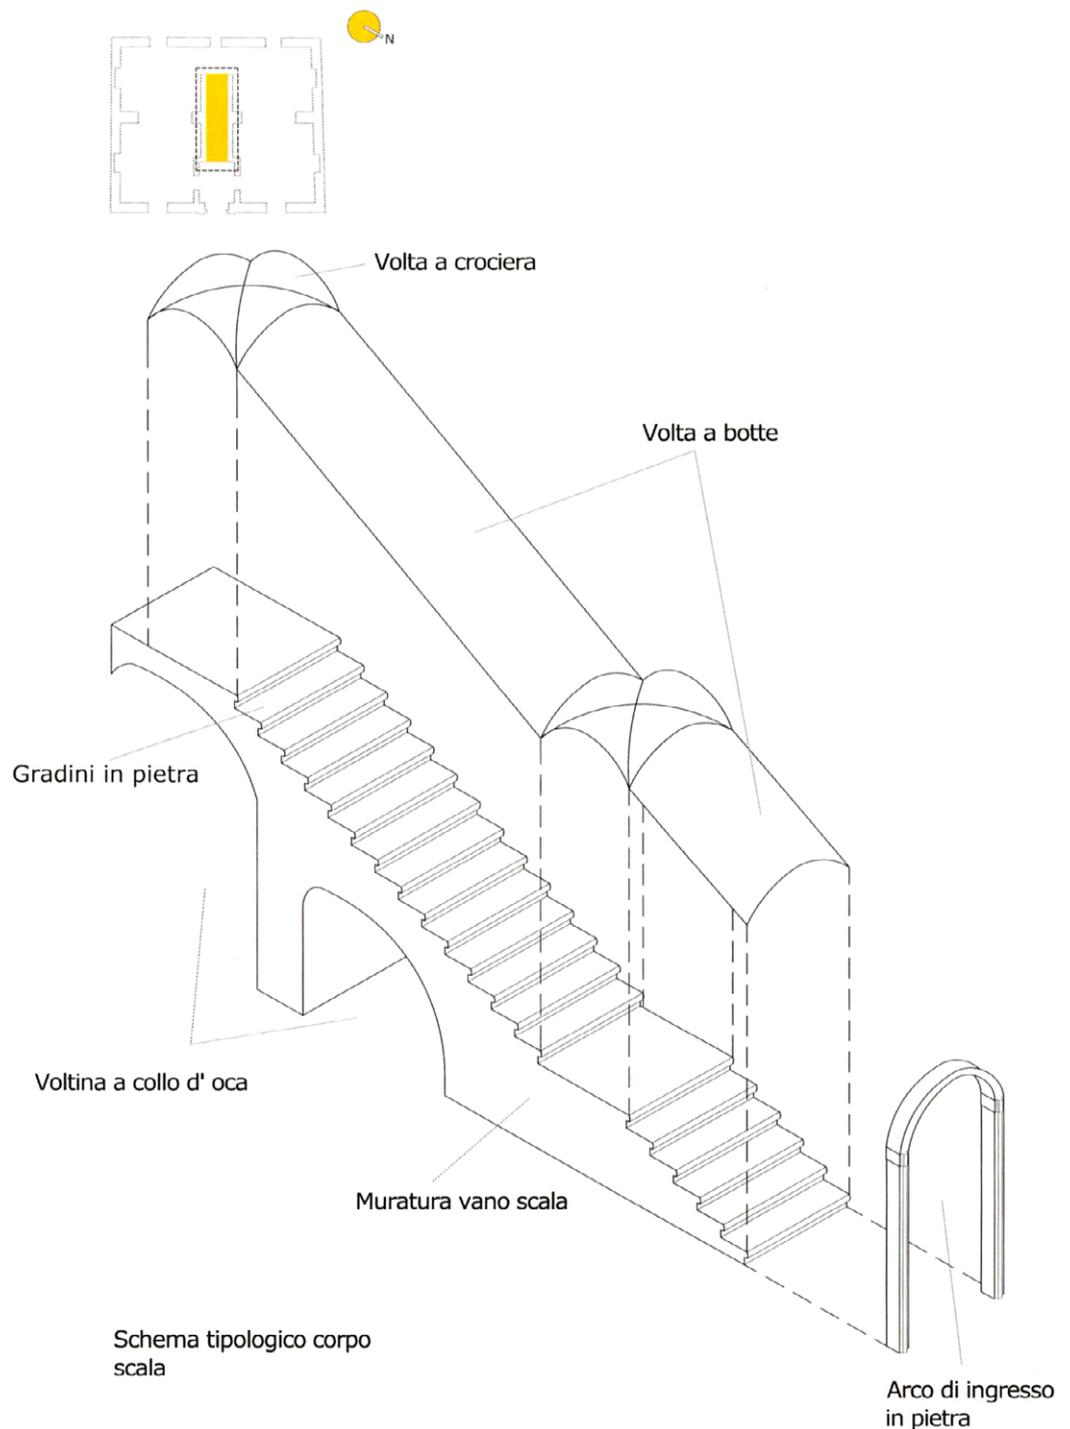
Fig. 12. Palazzo Portanova, Reggio Calabria. Esploso assometrico del corpo scala [Valtieri 2016, p. 79].

All'interno, l'unico elemento di interesse rimasto saldamente in piedi è il corpo scala. Esso supera un dislivello di 3,60 m ed è costituito da due rampe lineari sormontate da due archi rampanti, mentre il pianerottolo rompitratta e quello del piano nobile sono coperti con volte a crociera.

Due piccole volte a collo d'oca sorreggono al piano terra l'ultimo pianerottolo e la seconda rampa. I solai del piano nobile oggi sono completamente crollati ma la struttura in muratura della scala è ancora oggi in buono stato di conservazione (fig. 12).

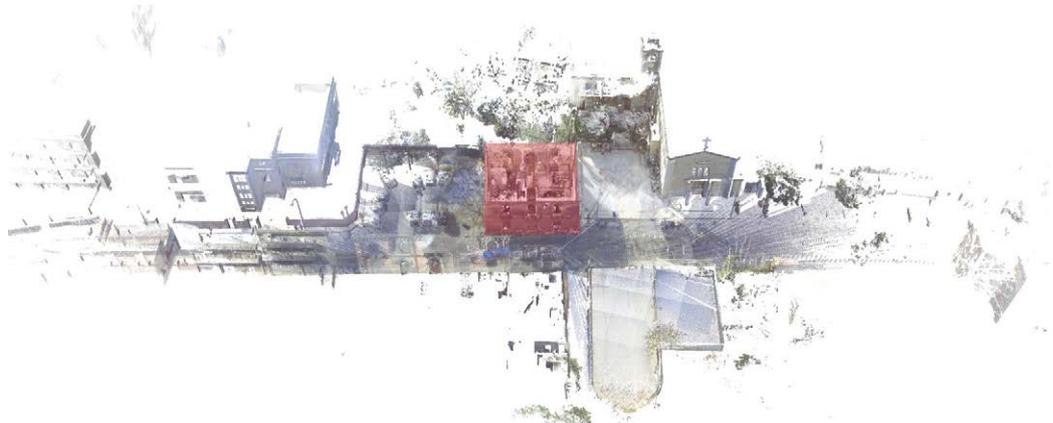
Portanova Palace, Reggio Calabria. Laser scan, point cloud of urban context.

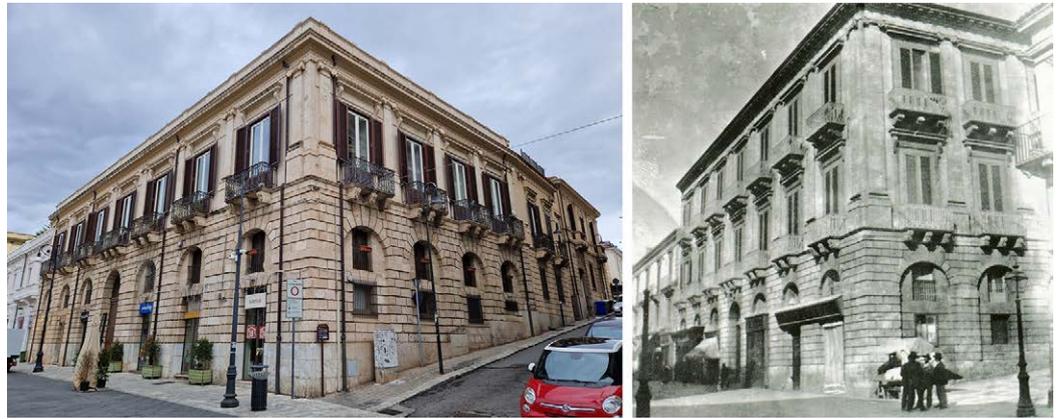
The top floor of the building, the one most damaged, was torn down to allow it to be adapted to the new earthquake-resistant requirements. However, even today, Palazzo Nesci is one of the most valuable buildings in the city center (fig. 2).

Fig. 2. Melissari-Nesci Palace, Reggio Calabria. Right: photo before the 1908 earthquake. Archivio Nesci, Reggio Calabria [Manfredi 2008, p. 252]. Left: Current state of the palace; the third floor above ground was demolished after the 1908 earthquake.

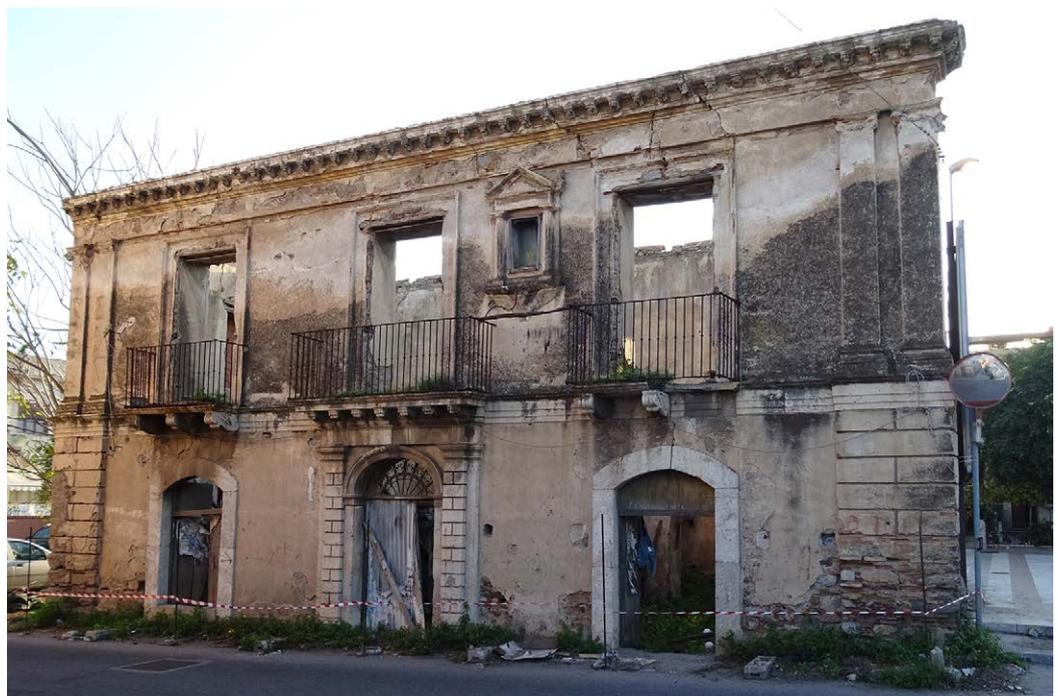
Fig. 3. Portanova Palace, Reggio Calabria. Main facade.

collapses of the roof (2000 and 2006) and a total collapse in 2012, exposing the artifact to a progressive degradation (fig. 3).

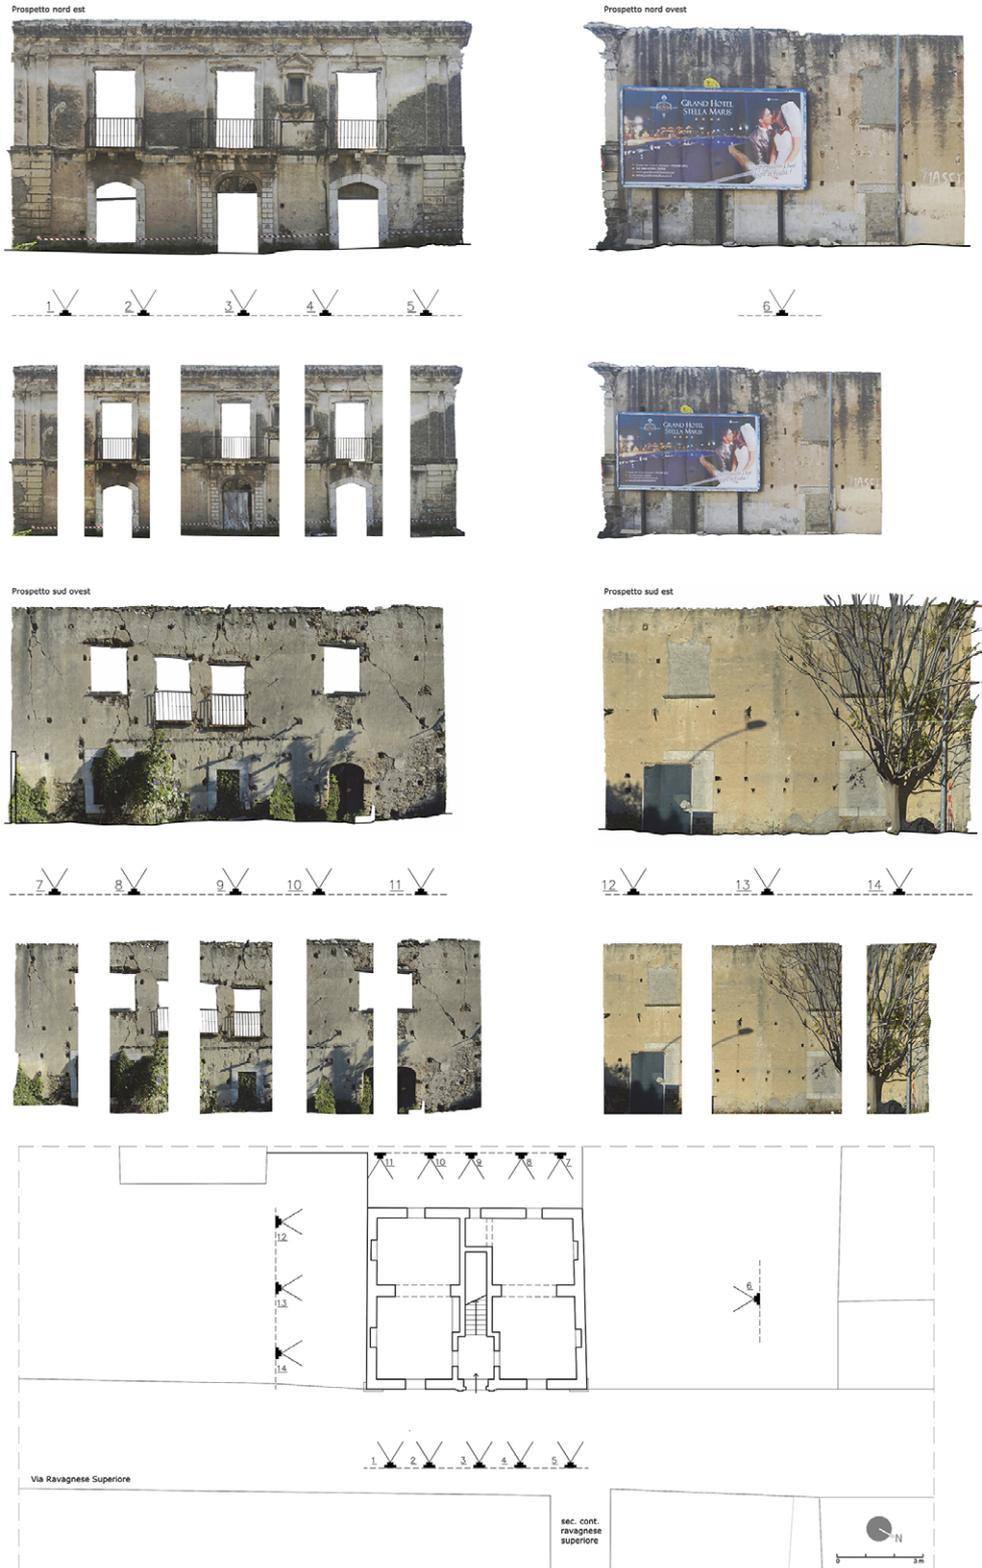
Fig. 5. Portanova Palace, Reggio Calabria. Workflow of the surveying process by photographic straightening photomosaics of the facades with camera points. Drawings made under the guidance of the author by Michele Bagnato, Sara Mazzeo and Marco Petrolo.

The survey process integrated traditional methodologies with the most advanced range-based and image-based instrumentation (figs. 5, 6). The direct survey was complemented by digital surveying techniques: photographic straightening, photomosaics, photomodeling and laser scanning. This made it possible to acquire the necessary data for appropriate geometric-morphological analysis and in-depth assessment of decay. The building has a main facade advanced from the roadway and is surrounded by large out-

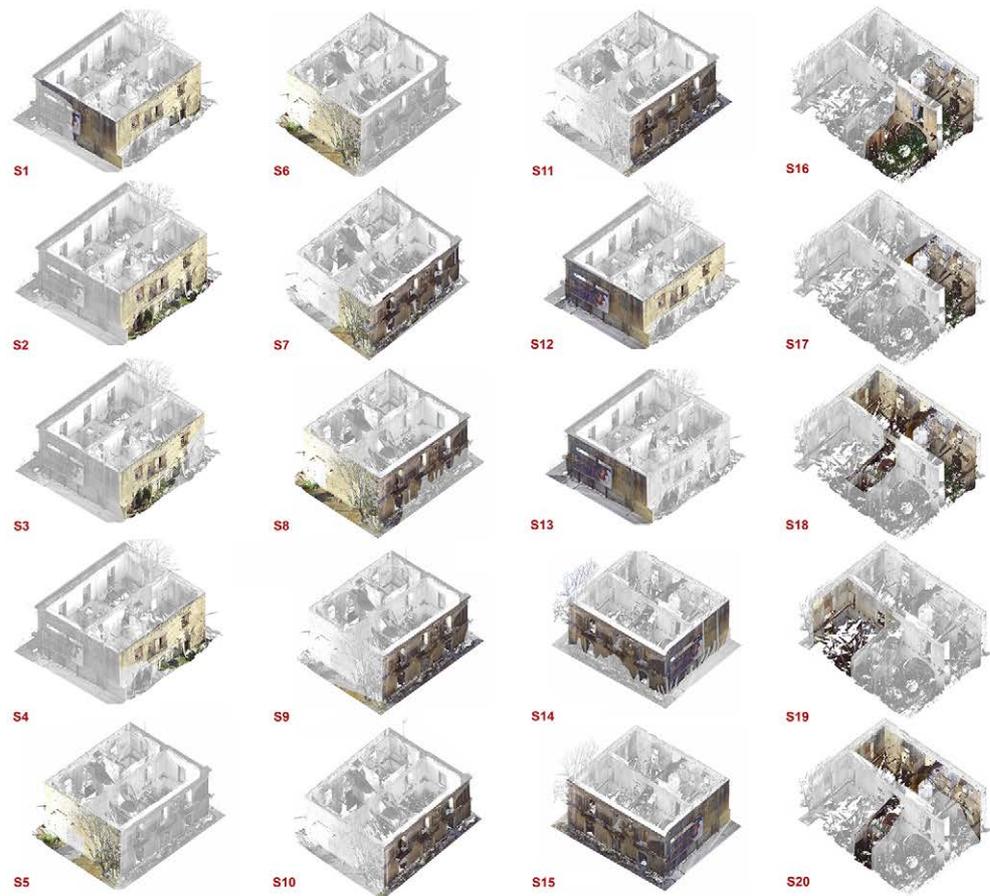
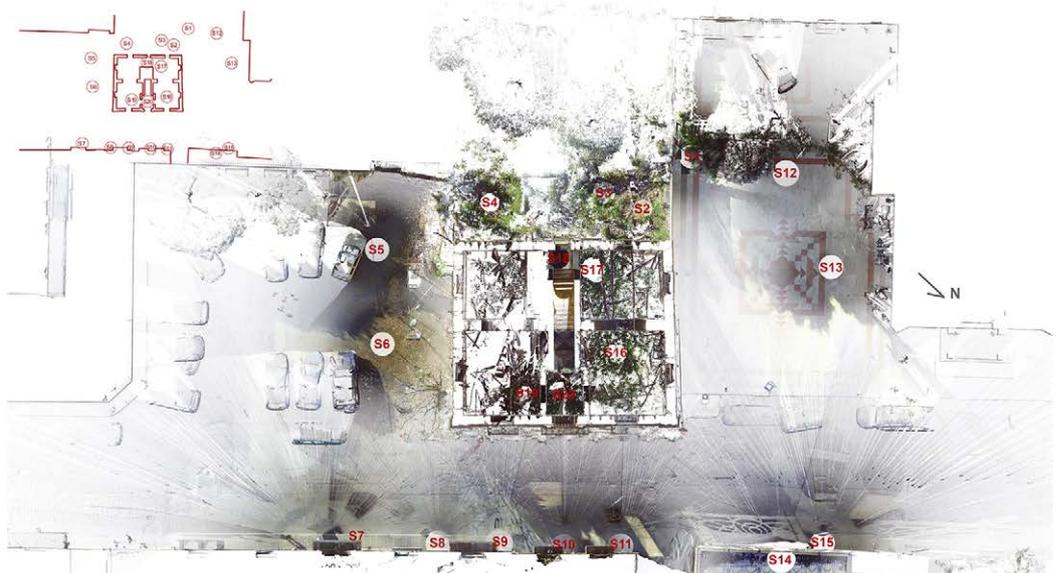
Fig. 6. Portanova Palace, Reggio Calabria. Workflow of the range based survey process. Drawings made under the guidance of the author by Stefania Caporale, Francesca Maria Derenzo, Francesca Muscherà and Natali Sardone.

The scanner used is a Cam Faro Focus 120, with which 20 scans were taken - 15 external and 5 internal - then aligned and reprocessed using Scene software (fig. 6). Exterior scans were placed: on the edge of the roadway on Upper Ravagnese Street to capture the main front; in the square located to the northwest; in the southeast parking lot; and in the garden behind the building. The survey of the interior was constrained by access difficulties, limiting the number of scans. However, the absence of the ceiling allowed us to cover the interior space with only five scans.

The staircase body, in axis with the building, was surveyed with two stations: one on the ground floor at the foot of the staircase; the other on the second floor, on the terminal landing. From the latter station, thanks to the lack of large obstacles, we were also able to survey part of the interior surfaces of the perimeter walls.

Three more scans were placed on the ground floor: two to the right and one to the left of the staircase body. The rooms located to the southeast were the most inaccessible because they were filled with rubble. Therefore, this is where the largest areas of shadow are located, which, however, do not prevent an accurate reconstruction of the building.

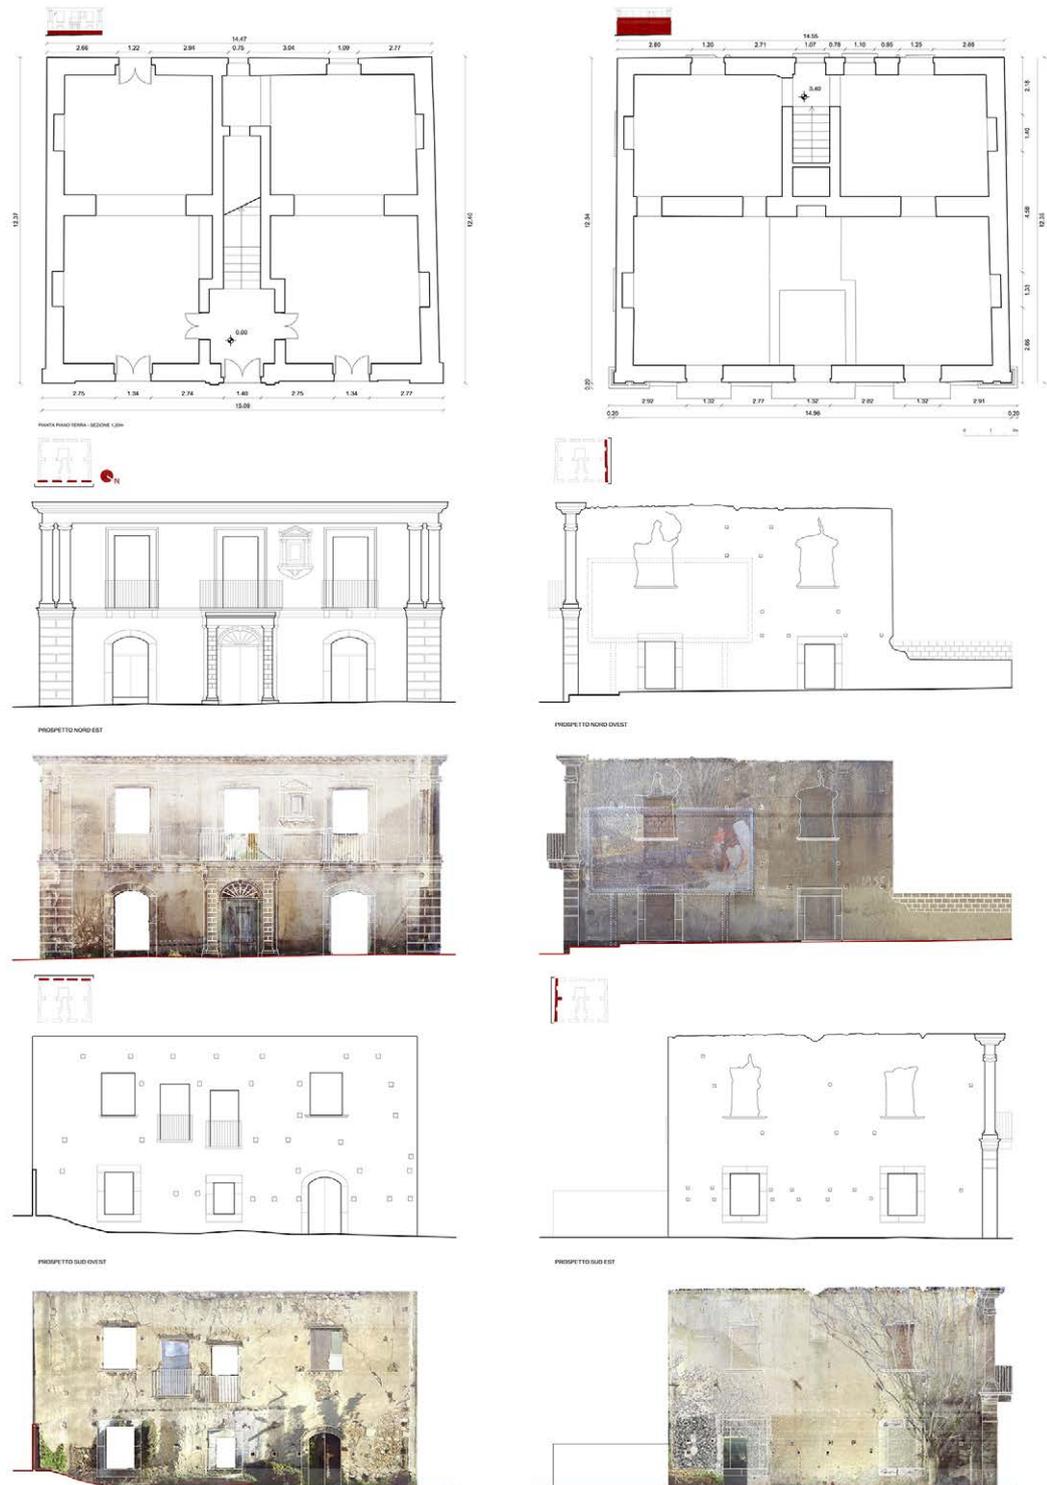
Fig. 7. Portanova Palace, Reggio Calabria. Drawing of elevations from laser scanning. Drawings made under the guidance of the author by Stefania Caporale, Francesca Maria Derenzo, Francesca Muscherà and Natali Sardone.

The point cloud obtained by laser scanning allowed a detailed reconstruction of the geometry of the building and a documentation of the state of condition (figs. 7, 8). High-resolution photographic straightenings and photomosaics of the exterior elevations enabled in-depth analysis of the state of masonry deterioration, the crack pattern, and the degrees of risk of the masonry apparatus [4].
