Una residenza estiva vescovile dell'Ottocento. Rilievo e analisi di un edificio sopravvissuto al sisma del 1908

Domenico Mediatì

A nineteenth-century bishop's summer residence. Survey and analysis of a building that survived the 1908 earthquake

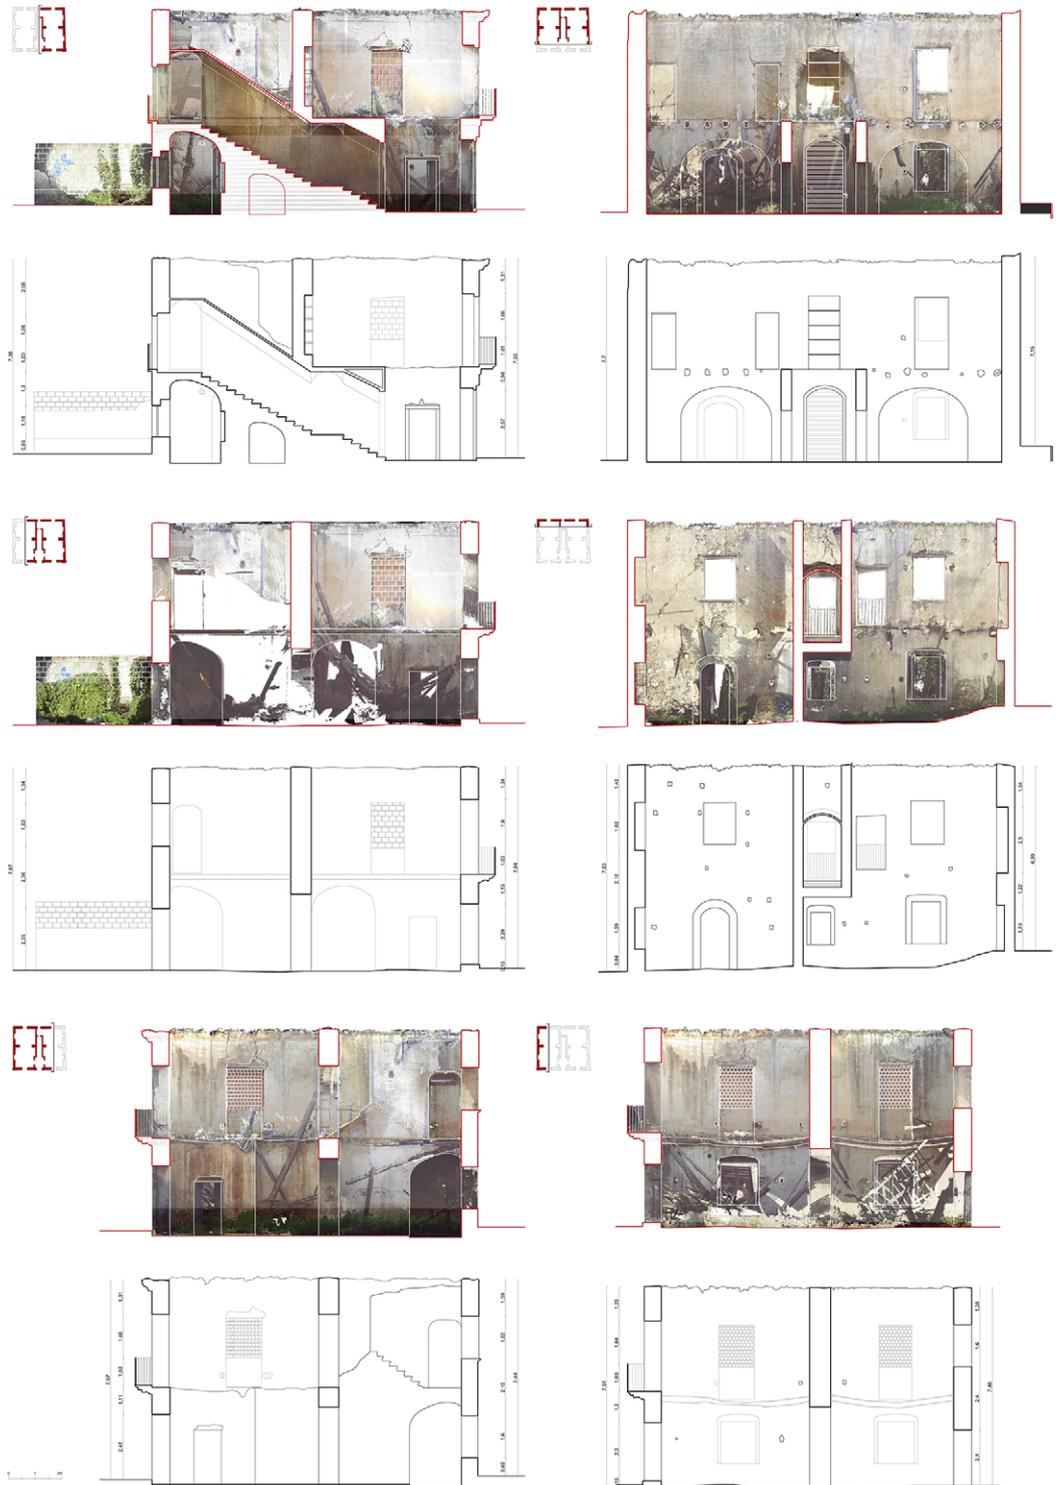
Fig. 8. Portanova Palace, Reggio Calabria. Drawing of sections from laser scanning. Drawings made under the guide of the author by Stefania Caporale, Francesca Maria Derenzo, Francesca Muscherà and Natali Sardone.

The point cloud obtained by laser scanning allowed a detailed reconstruction of the geometry of the building and a documentation of the state of condition (figs. 7, 8). High-resolution photographic straightenings and photomosaics of the exterior elevations enabled in-depth analysis of the state of masonry deterioration, the crack pattern, and the degrees of risk of the masonry apparatus [4].

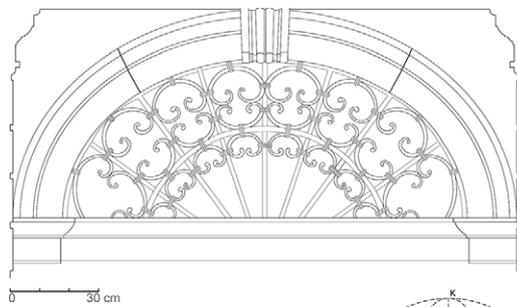
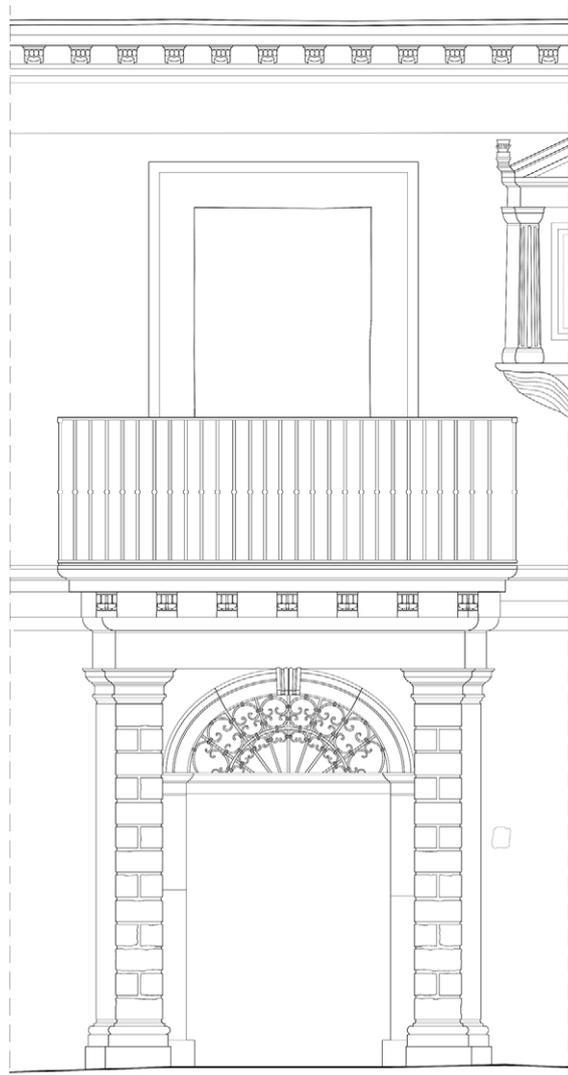
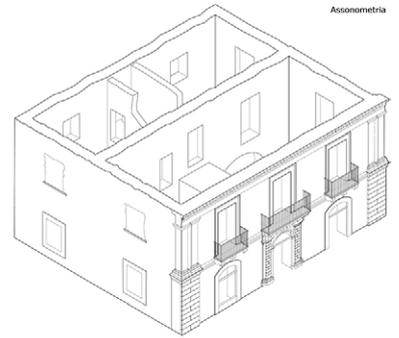
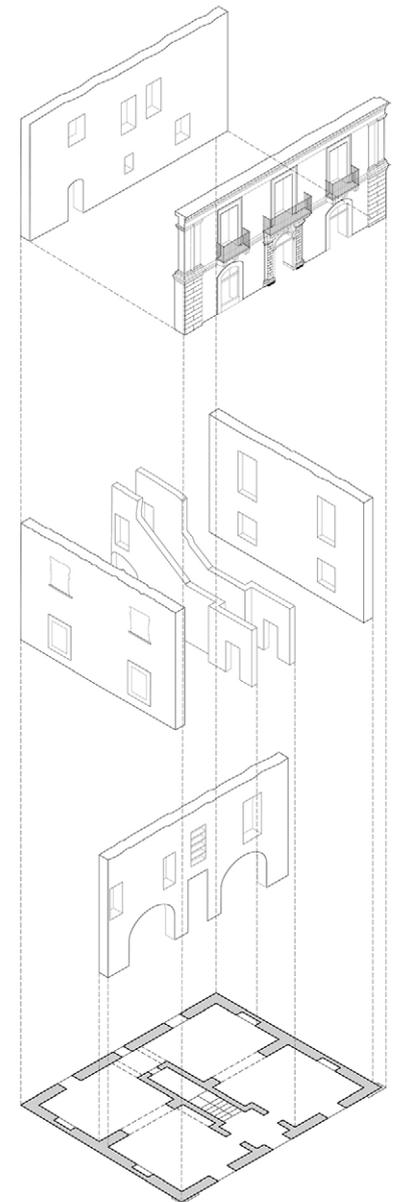
Costruzione geometrica arco

Particolare portale di ingresso

Assonometria

Fig. 9. Portanova Palace, Reggio Calabria. Left: excerpt of the main facade. Right: axonometric exploded view. Drawings made under the guidance of the author by Michele Bagnato, Sara Mazzeo and Marco Petrolo.

The northeast front has the highest architectural quality and fine details. The facade is two floors above ground and is framed by two ashlar cantonments on the ground floor on which two pairs of pilasters stand on the main floor.

The elevation is marked horizontally by a string-course cornice and a summit cornice supported by 45 small corbels. On the ground floor there are three entrances: two side entrances with lowered arches and a cornice of smooth stone blocks; a central one with more complex articulation. The latter, which gives access to the staircase, is surmounted by an ovoid arch and framed by two rusticated parastas. Above them is a small balcony with a slight projection of about 55 cm, supported by small corbels similar to those of the top cornice (fig. 9). On either side are two more balconies, with similar overhang but supported by three larger brackets. The openings on the ground floor and first level are perfectly aligned, creating compositional harmony but also better resistance to seismic events. On the main floor there is also a small aedicule framed by two Doric half-columns flanked by two slender parastas. On them rests a small pediment of classical taste.

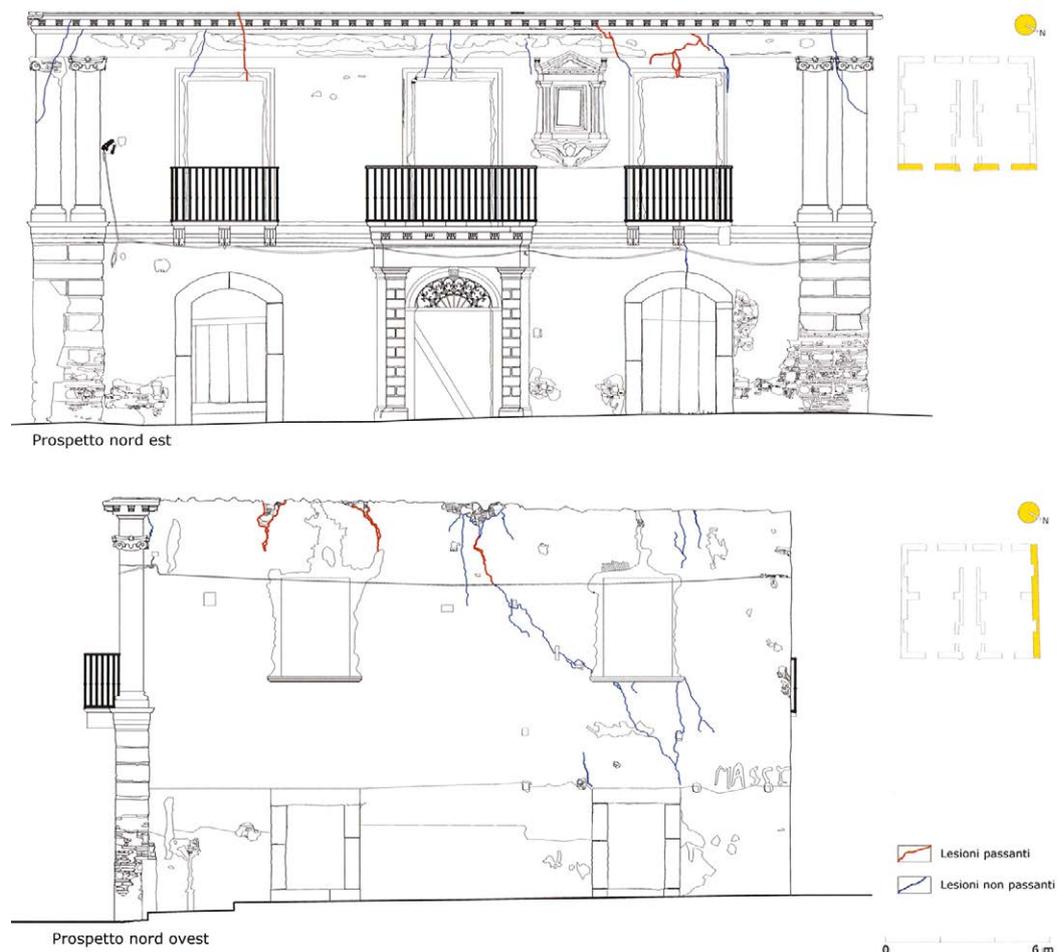
Fig. 10. Portanova Palace, Reggio Calabria. Northeast and northwest elevations, crack framework [Valtieri 2016, p. 77].

The other fronts are devoid of decoration and have simple rectangular openings. Those on the side fronts are all aligned, regularly arranged and closed by infills; those on the rear present an irregular distribution that is almost always unaligned. It is precisely the rear elevation, in fact, that shows the most prominent crack pattern. The main front, on the contrary, thanks to the presence of cantonals, regular distributions of the perforations, alignments and a good execution of the masonry reveals a better state of preservation, with lesions concentrated only in the summit part (figs. 10, 11).

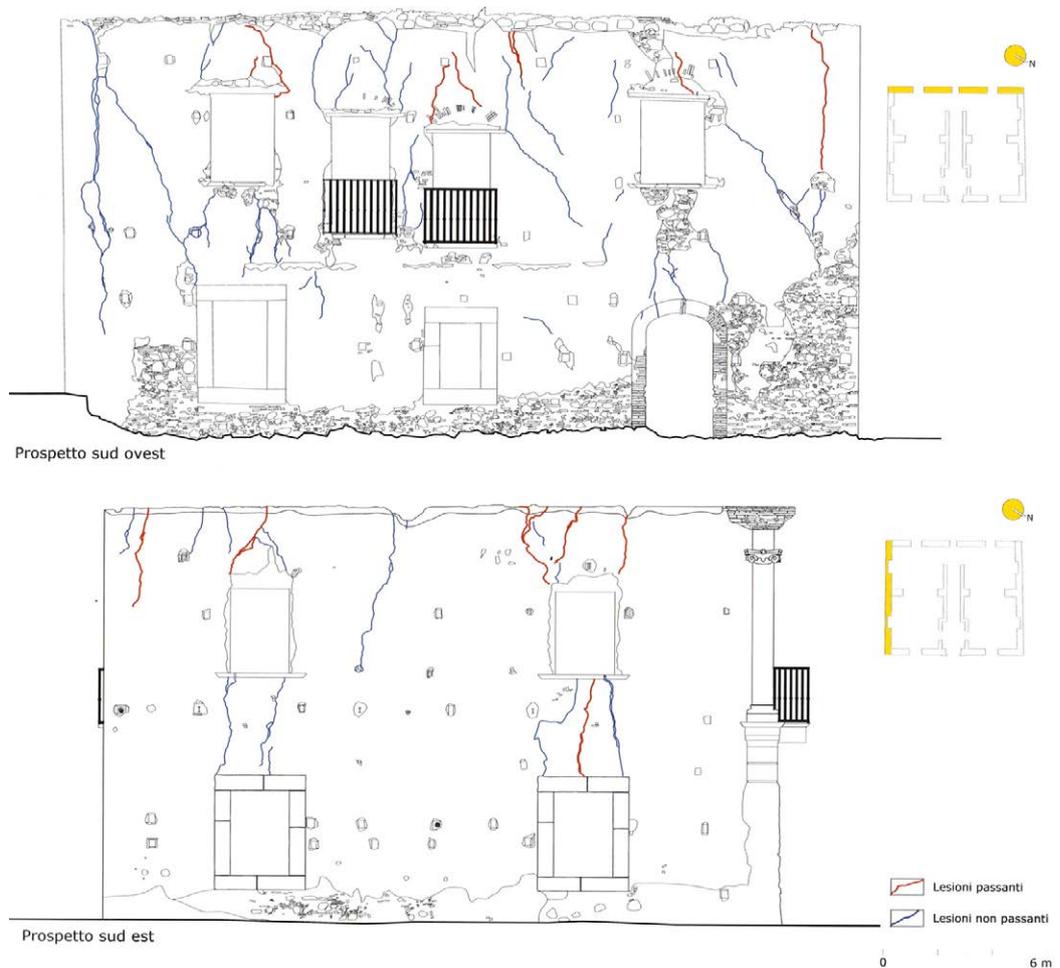
Fig. 11. Portanova Palace, Reggio Calabria. Southwest and southeast elevations, crack framework [Valtieri 2016, p. 78].

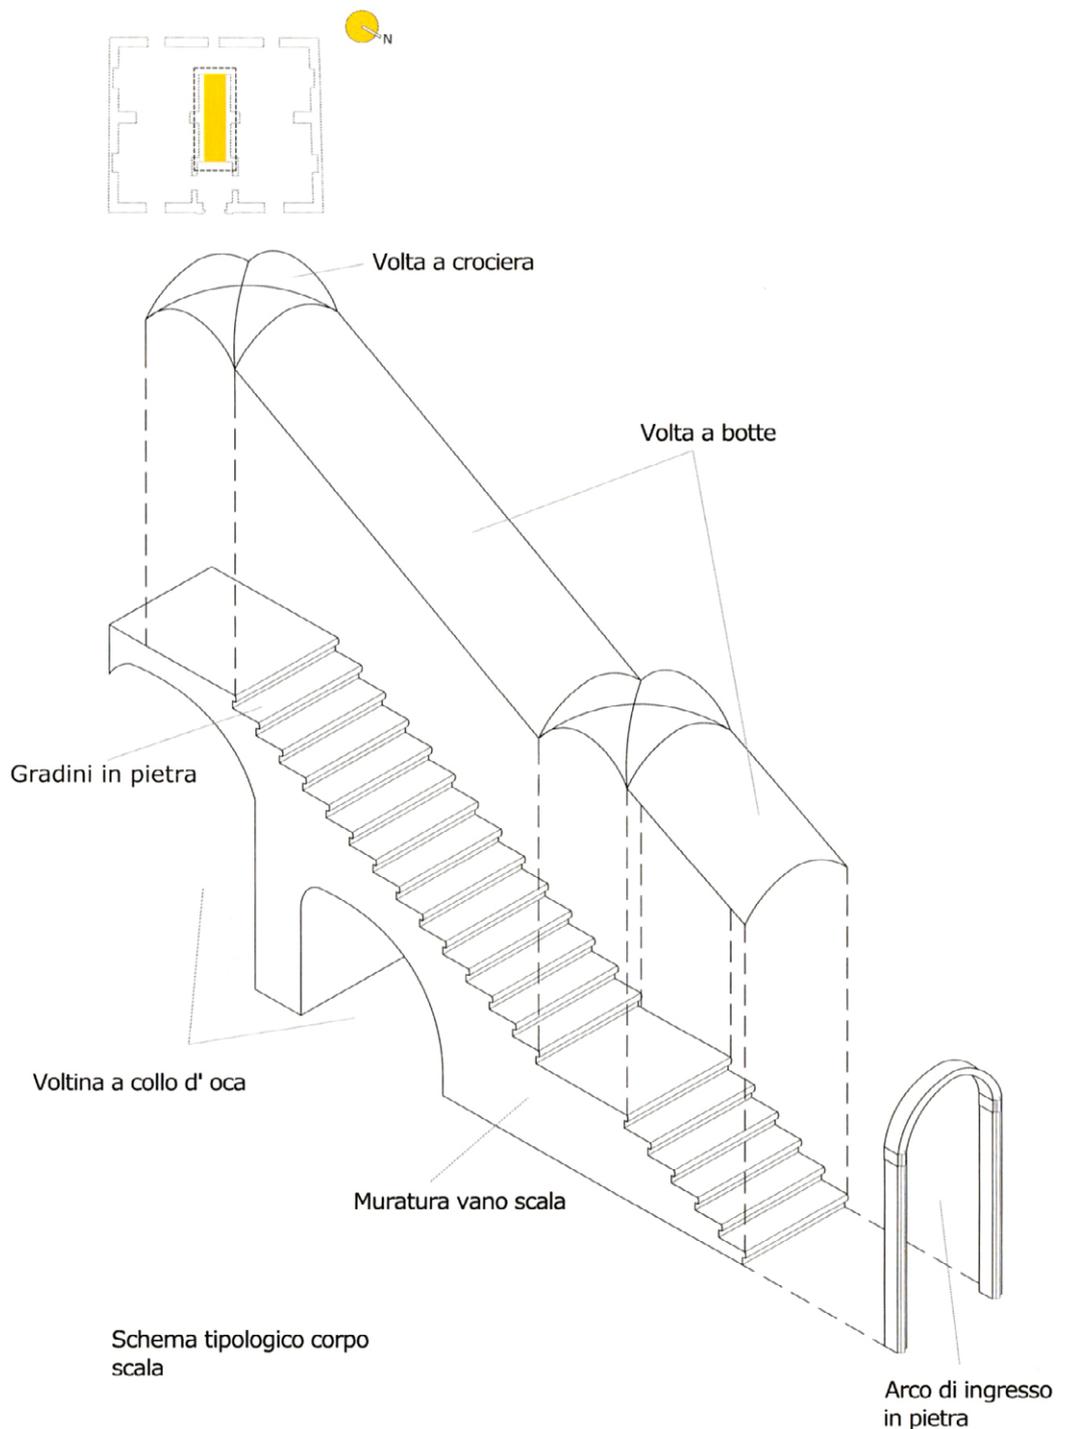
Fig. 12. Portanova Palace, Reggio Calabria. Axonometric decomposition of the staircase body [Valtieri 2016, p. 79].

Inside, the only element of interest that has remained firmly standing is the staircase body. It overcomes a height difference of 3.60 m and consists of two linear ramps surmounted by two ramped arches, while the breaker and main floor landings are covered with cross vaults. Two small gooseneck vaults support the last landing and the second ramp on the ground floor. The attics of the main floor today have completely collapsed but the masonry structure of the staircase is still in good condition today (fig. 12).
