EDILIZIA LIVIO PETRICCIONE

LA DIFFICILE CURA NEL RECUPERO EDILIZIO

**Legittimità del dubbio tra reversibilità e irreversibilità
negli interventi post-sisma in Friuli**

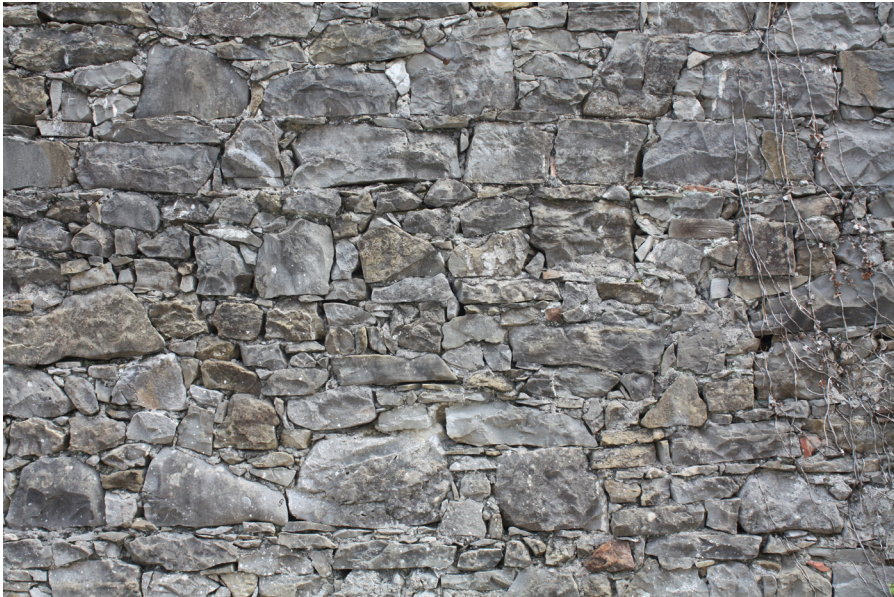
Fig. 2 - Esempio di paramento murario di un edificio vernacolare delle Valli del Natisone. Rappresenta chiaramente la qualità e il dettaglio delle lavorazioni della pietra locale che venivano attuate per le finiture esterne degli edifici, prima degli interventi post-sisma

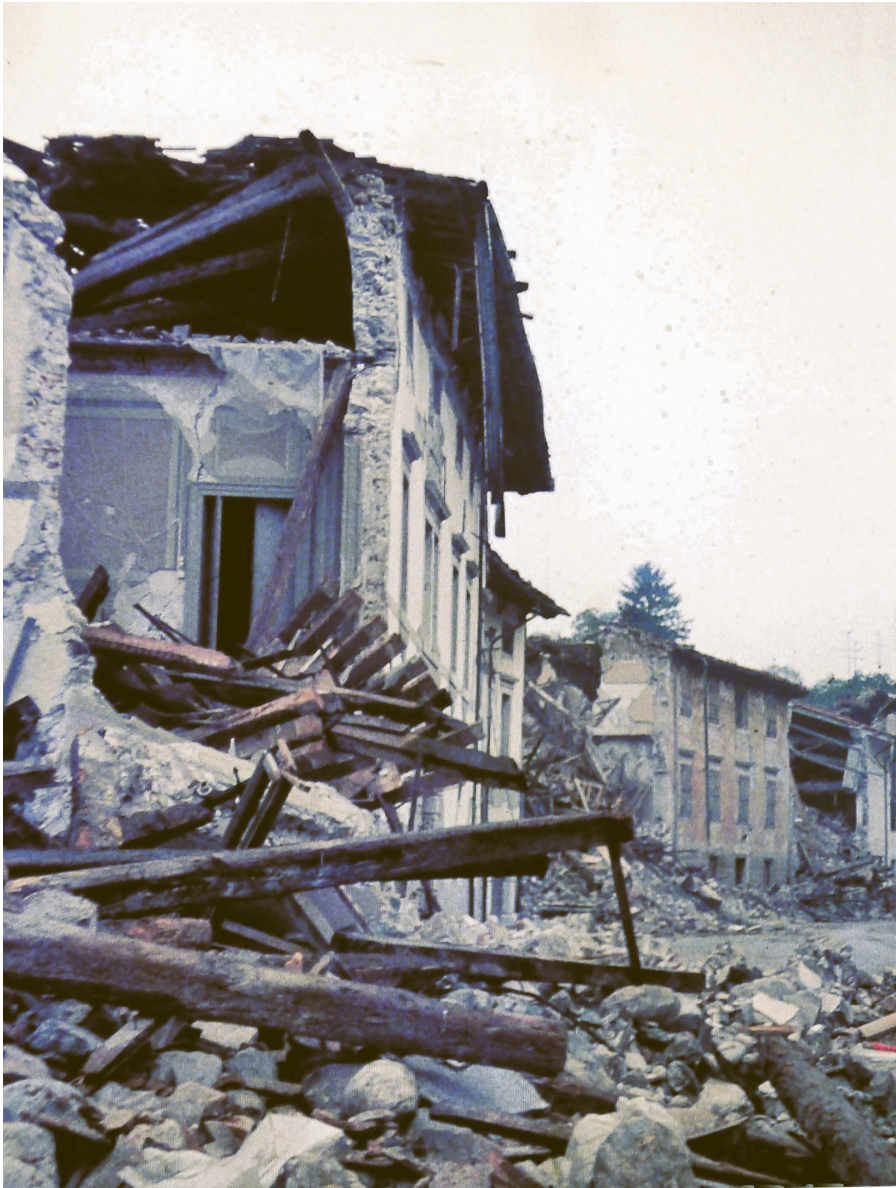
Fig. 5 - I danni causati dal terremoto del 1976 a Gemona del Friuli (UD)

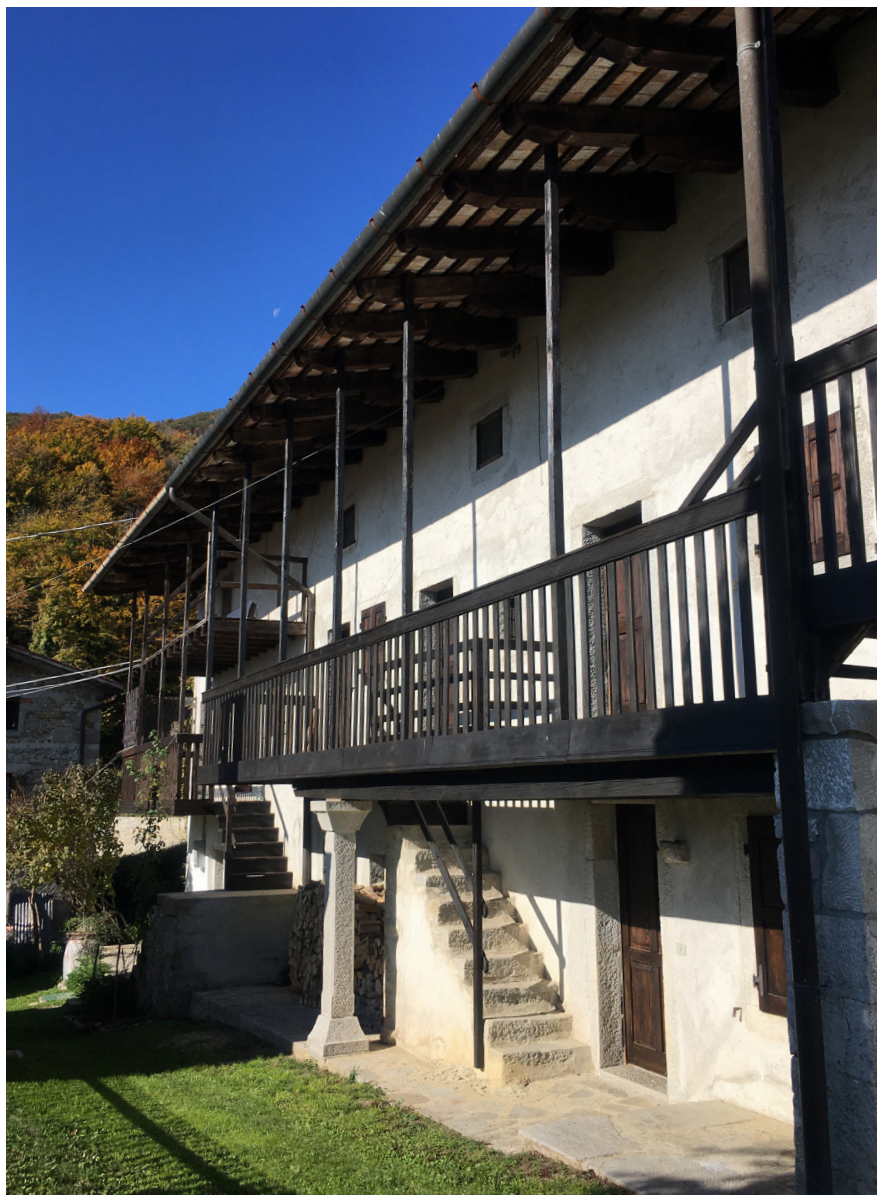
Fig. 7 - Casa a ballatoio in località Dorbolò (Valli del Natisone), risulta evidente la proporzione dello sporto di gronda realizzato per coprire tutto lo spazio distributivo del ballatoio. Questo edificio è caratterizzato da pilastri in pietra e scala in pietra per il collegamento verticale al ballatoio

Elemento fortemente caratterizzante il fronte principale era in ogni caso il ballatoio. Le sue funzioni risultavano molteplici: oltre a costituire il “corridoio esterno” che disimpegnava le camere, permetteva contemporaneamente l’affaccio e la sosta, sosteneva strutture più o meno articolate e funzionali all’essiccazione dei prodotti agricoli (noci, pannocchie, foglie di tabacco, fieno, ecc.). Queste erano costituite per lo più da elementi lignei (aste) orizzontali singoli o disposti in modo seriale entro rastrelliere, le quali servivano da sostegno a piante rampicanti (viti) che acquisivano, alle volte, anche funzione di modulazione degli eccessi termici estivi e infine costituivano efficace protezione della facciata sottostante, di conseguenza quindi anche degli accessi dagli agenti atmosferici. A sua volta il ballatoio risultava protetto dalla sporgenza del tetto da una “linda”, anch’essa generosamente dimensionata (Fig. 7).

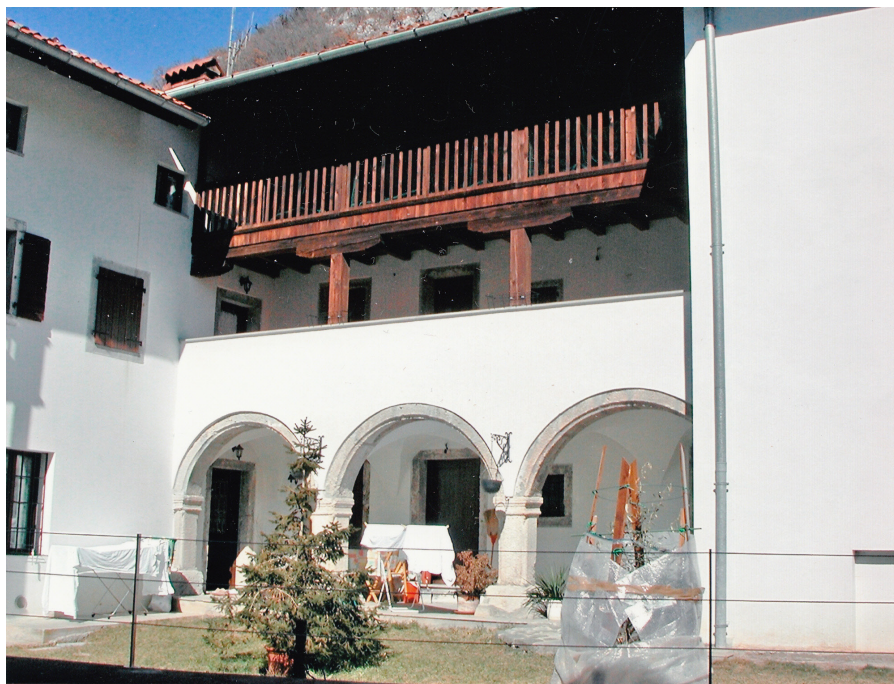
Fig. 8 - Casa Carnica a Villa Santina (UD) caratterizzata dalle arcate in pietra al piano terra e superiormente da ballatoio distributivo su pilastri lignei

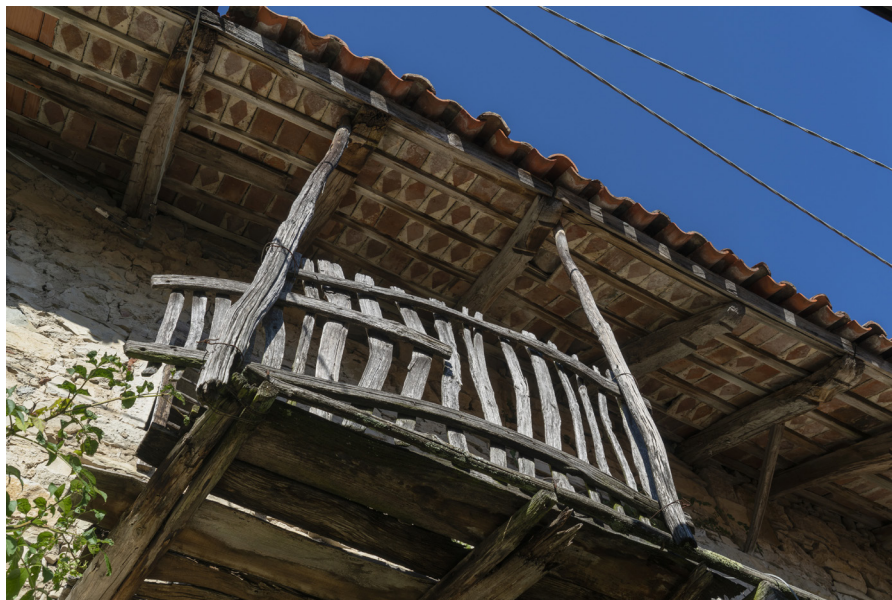
Fig. 9 - Particolare di una sporgenza della copertura sopra un ballatoio sorretto da montanti lignei di un edificio (situato nella località di Calla-Valli del Natisone) nel quale non sono stati effettuati interventi di recupero. Si nota la finitura delle tavelle in laterizio nell'intradosso che modulano una ritmicità diagonale della cromia. Tale cromia era stata ottenuta immergendole parzialmente nel latte di calce

ridotta del corpo edificato, è a falsi puntoni: su trave di colmo, sorretta o direttamente dalla muratura di separazione delle cellule murarie sottostanti, o su pilastri innestati su queste ultime. La struttura nel suo insieme risulta quindi spingente e debolmente vincolata alle strutture verticali. Al di sopra dei falsi puntoni può esserci o meno una orditura secondaria a correntini (arcarecci). Il manto in coppi può essere appoggiato su di un semplice tavolato o in alternativa su di un impalcato in pianelle in laterizio. Le pendenze sono normalmente comprese dai 20° ai 25° (Figg. 9 e 10).

Lo sporto della copertura sui lati lunghi dell'edificio è realizzato facendo sbalzare i falsi puntoni, più raramente con appositi spezzoni lignei, inseriti nella muratura e ancorati all'orditura secondaria (Fig. 11). I puntoni sono sagomati alla sommità con profili terminanti con un intaglio, che funge anche da gocciolatoio. L'orditura superiore e l'impalcato di sostegno al manto di copertura sono, quindi, a vista nella sporgenza del tetto. In alcune aree, come nelle Valli del Natisone, l'intradosso è decorato con motivi modulari ottenuti con l'immersione delle pianelle nel latte di calce.

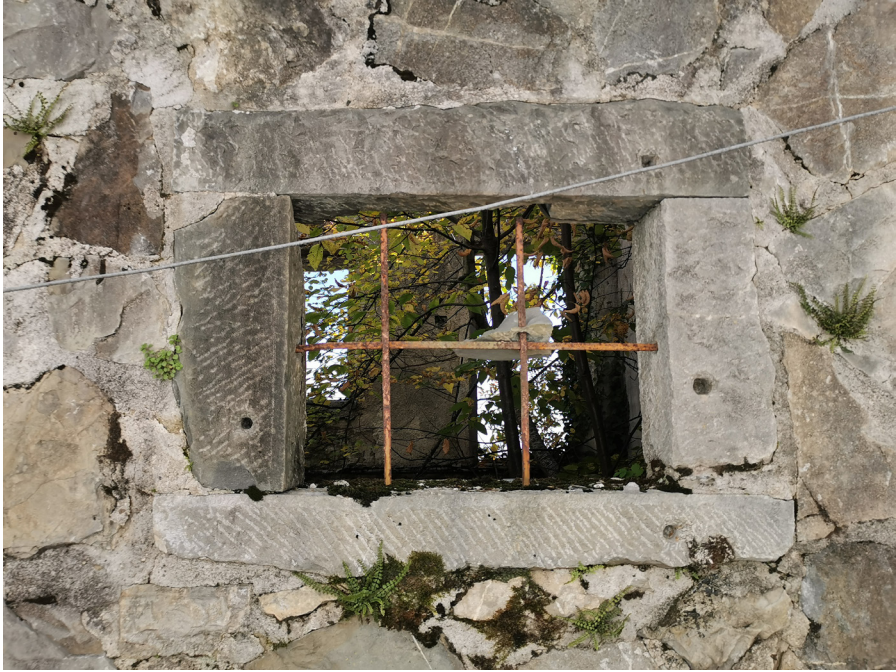
Fig. 12 - Dettaglio di una finestra al piano terreno protetta da inferriata a maglia quadra in ferro tondo con incroci ad anello fissati nei masselli in pietra

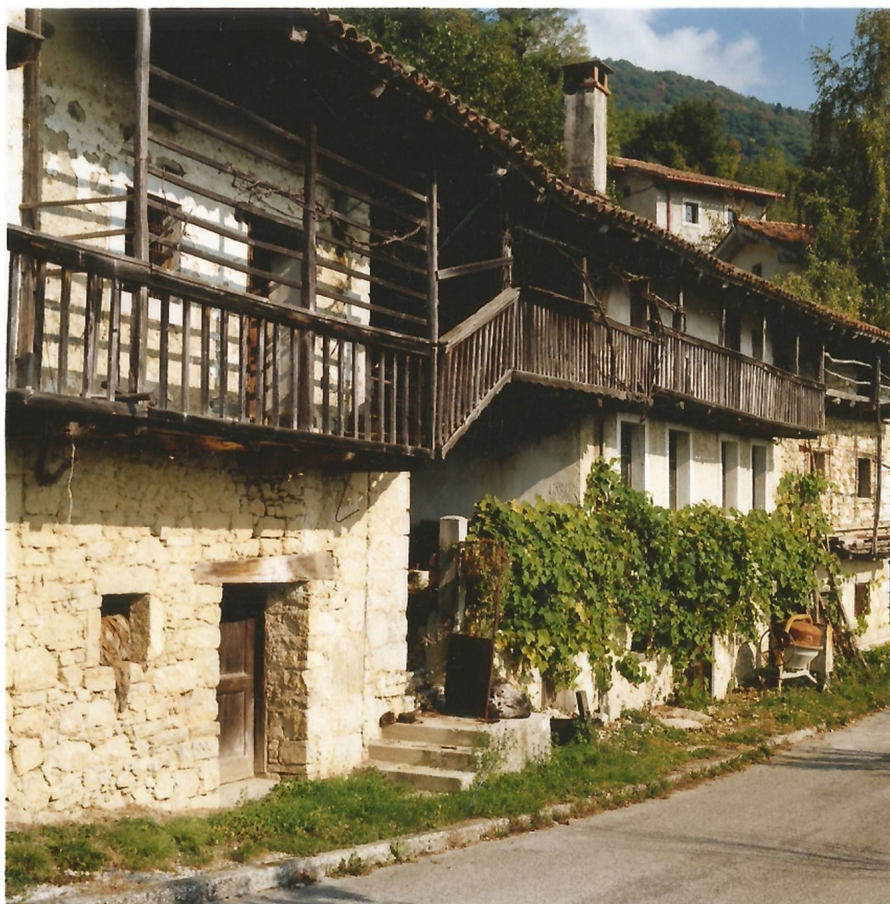
Casa Vogrig nel Comune di Plataz, esempio di casa a ballatoio su mensole

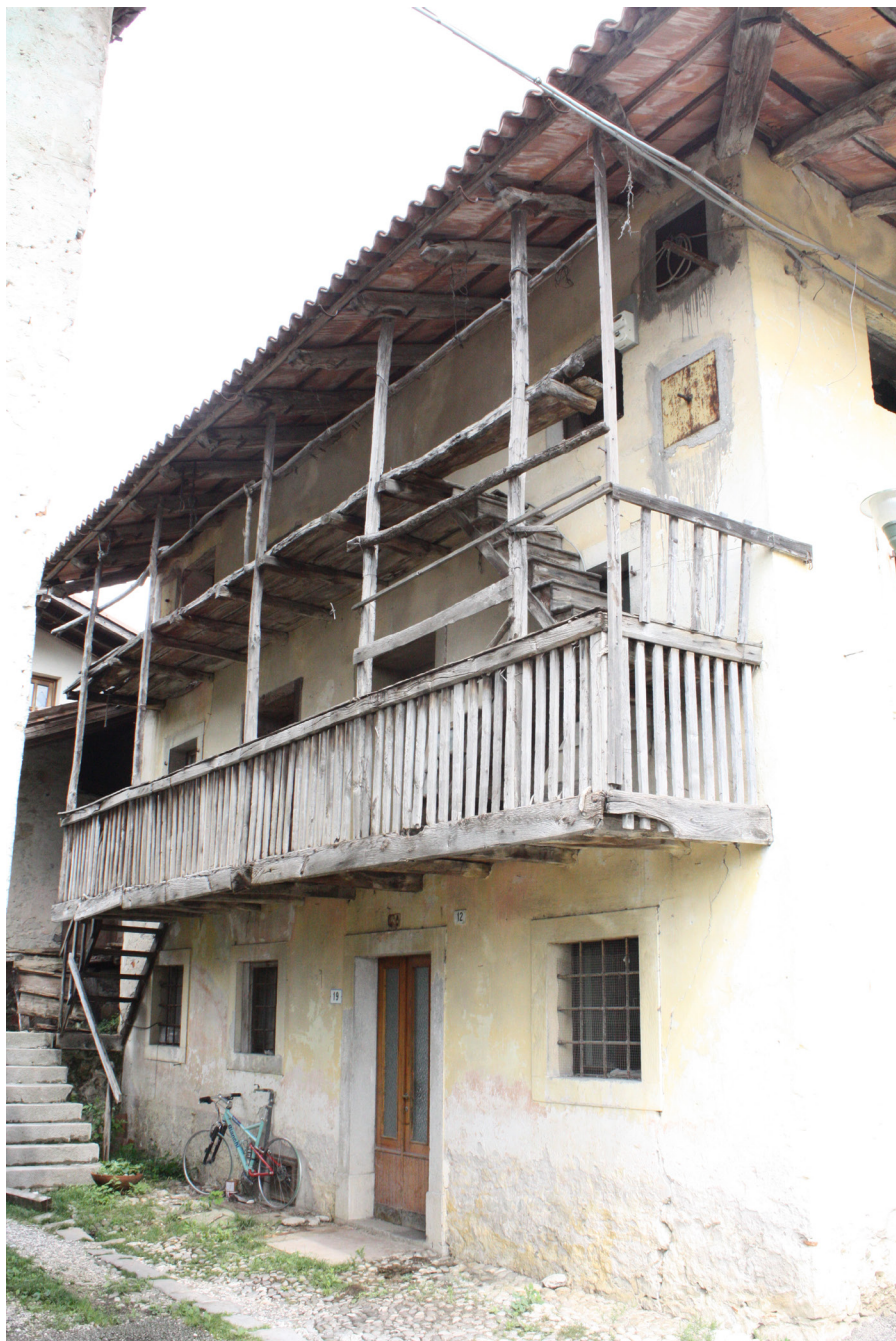
Esempio di casa a ballatoio in linea monocampata delle Valli del Natisone

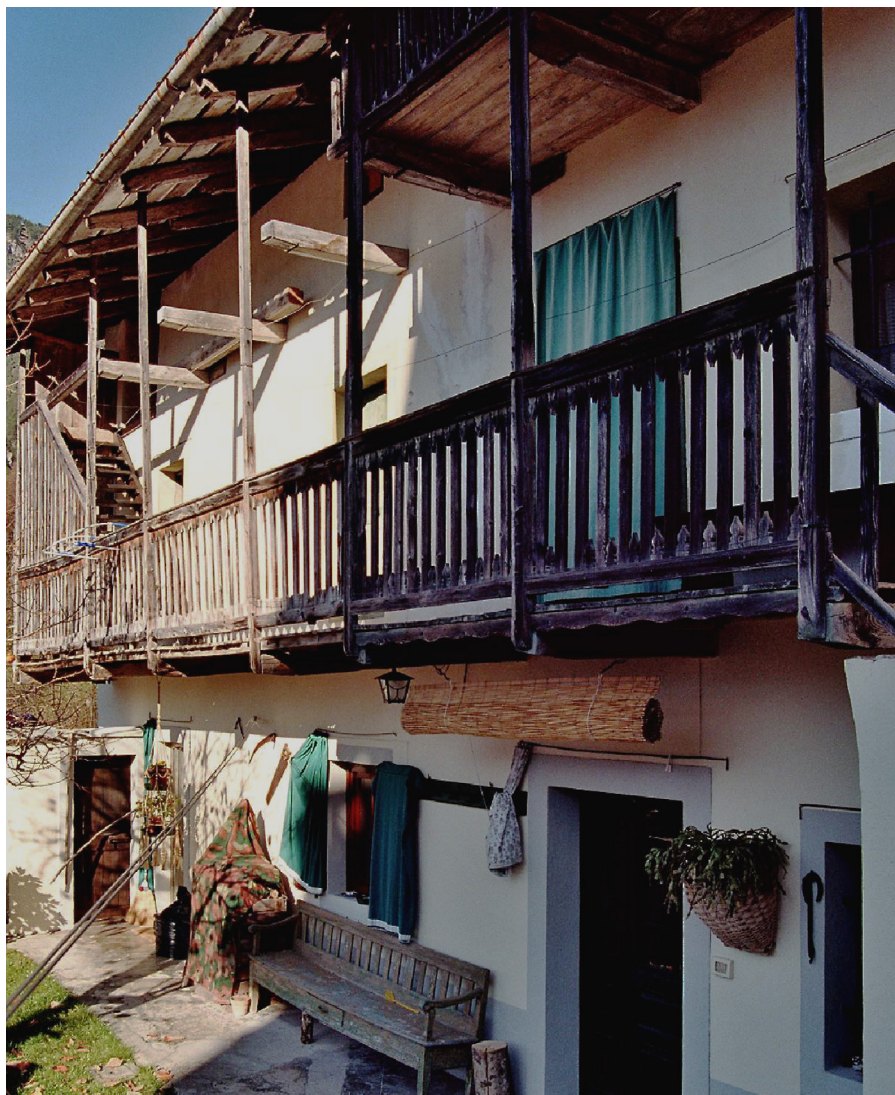
Esempio di casa a ballatoio situata nei piccoli agglomerati rurali della Val Resia. Particolare di ballatoio a sbalzo su mensola lignea e sorretto da montanti lignei fissati ai falsi puntoni della copertura in legno

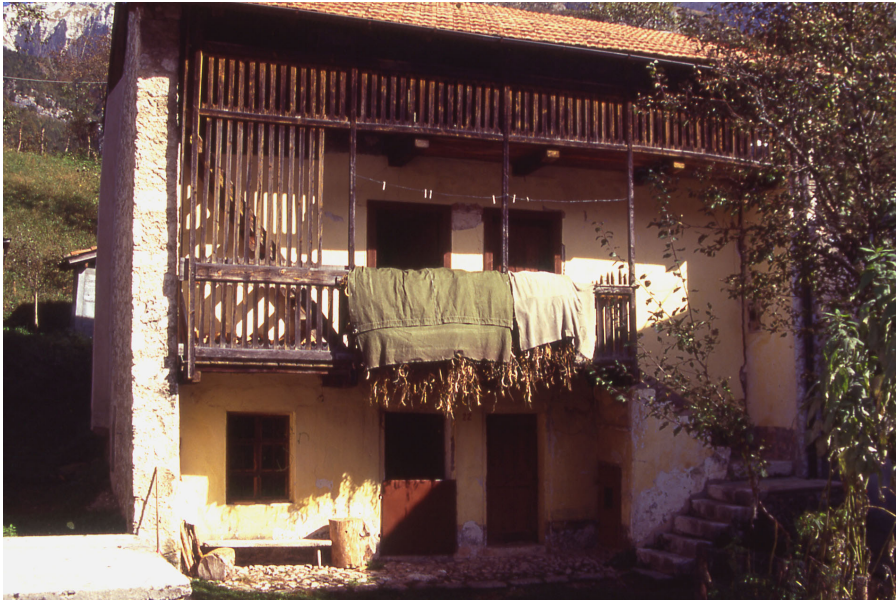
Esempio di casa a ballatoio situata nei piccoli agglomerati rurali della Val Resia, con il parapetto del ballatoio utilizzato per l'essiccazione dei prodotti agricoli

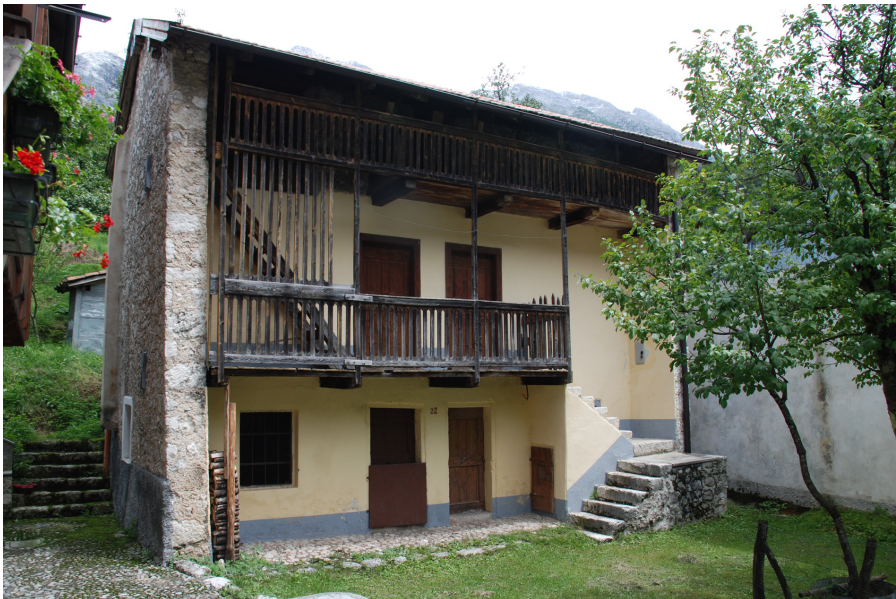
Esempio di casa a ballatoio situata nei piccoli agglomerati rurali della Val Resia, dopo un intervento di recupero

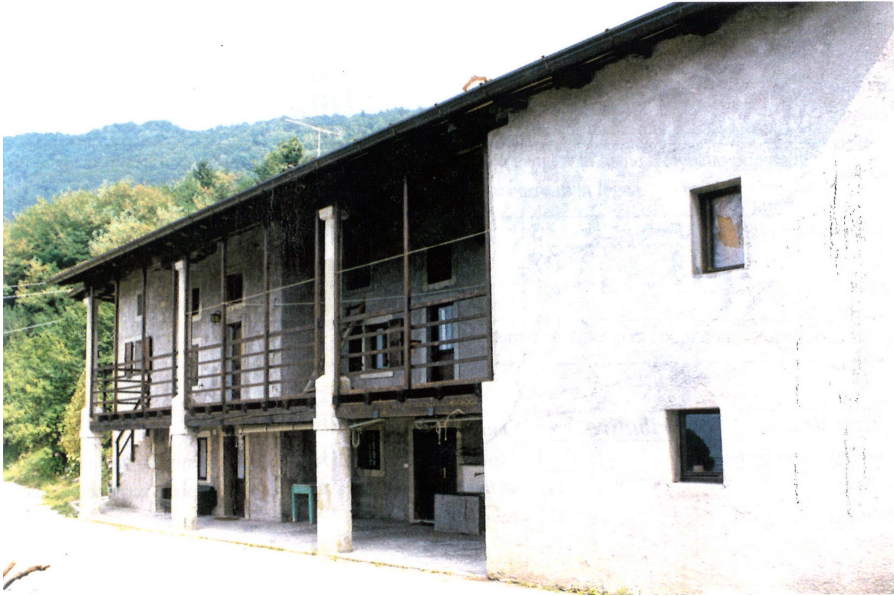
Esempio di casa a ballatoio con avancorpo nella località di Scubina (Roda Alta) nel Comune di Pulfero (UD). Foto dopo i primi interventi di recupero post-sisma

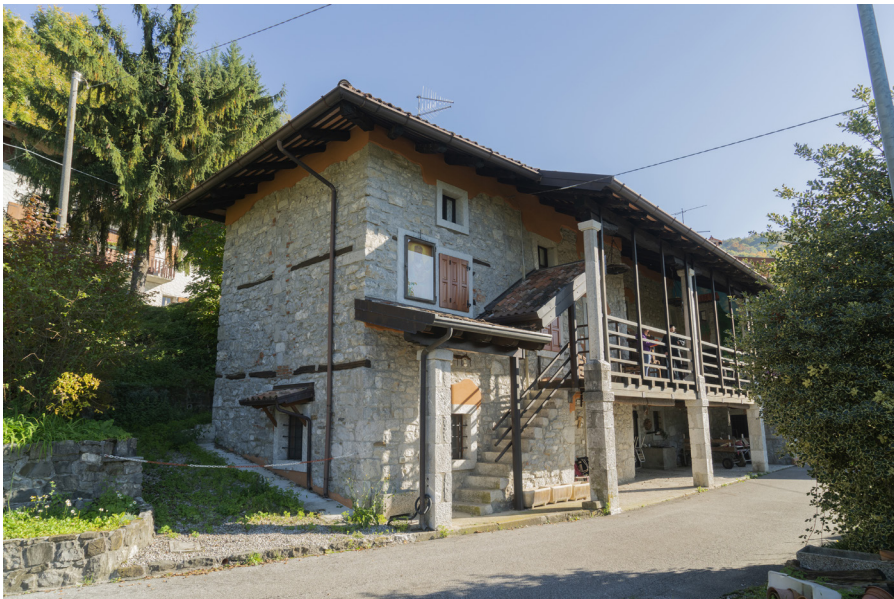
Esempio di casa a ballatoio con avancorpo nella località di Scubina (Roda Alta) nel Comune di Pulfero (UD). Foto dopo i recenti interventi di recupero per riportare a vista la tessitura muraria originaria

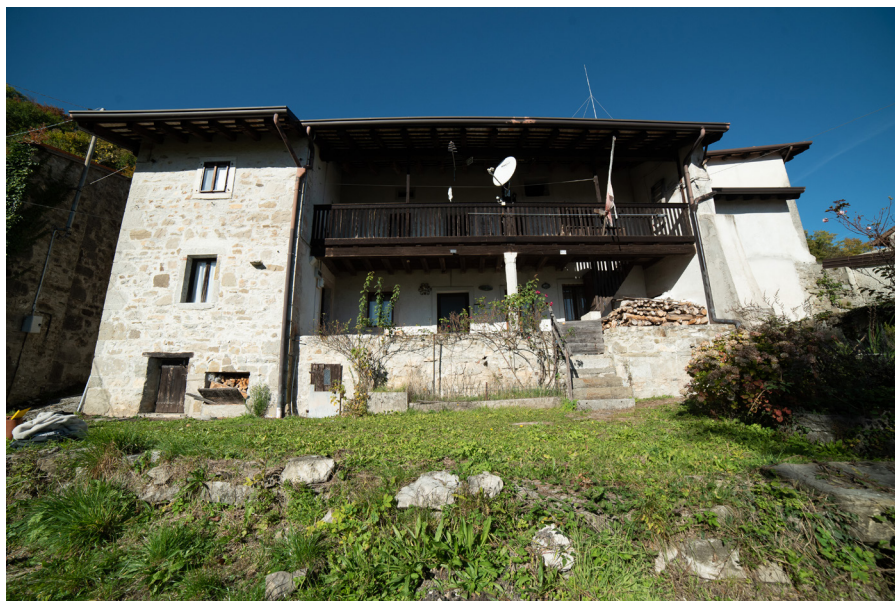
Casa a ballatoio con avancorpi situata nelle Valli del Natisone, in particolare nella località di Calla Superiore. Vista del prospetto principale esposto a sud

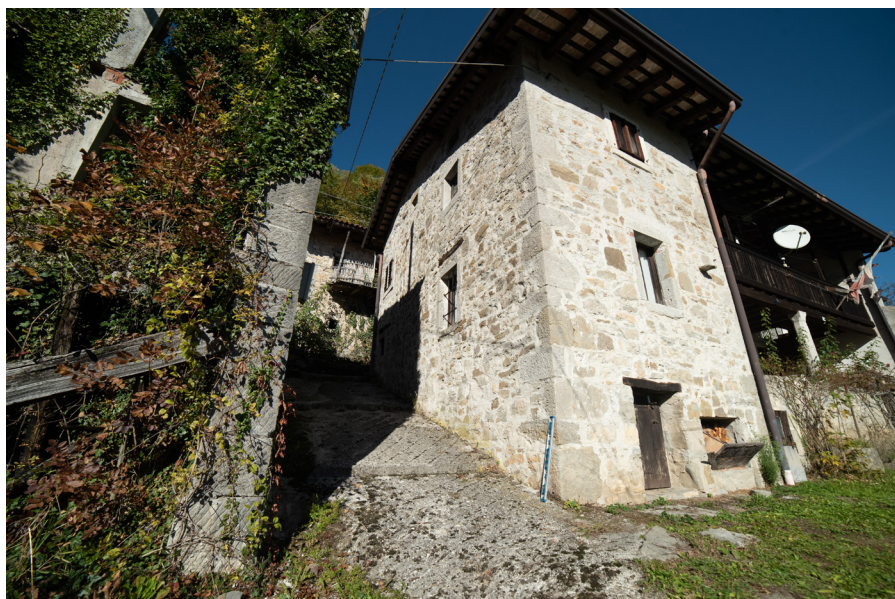
Particolare della tessitura muraria dell'avancorpo dell'edificio di Calla Superiore

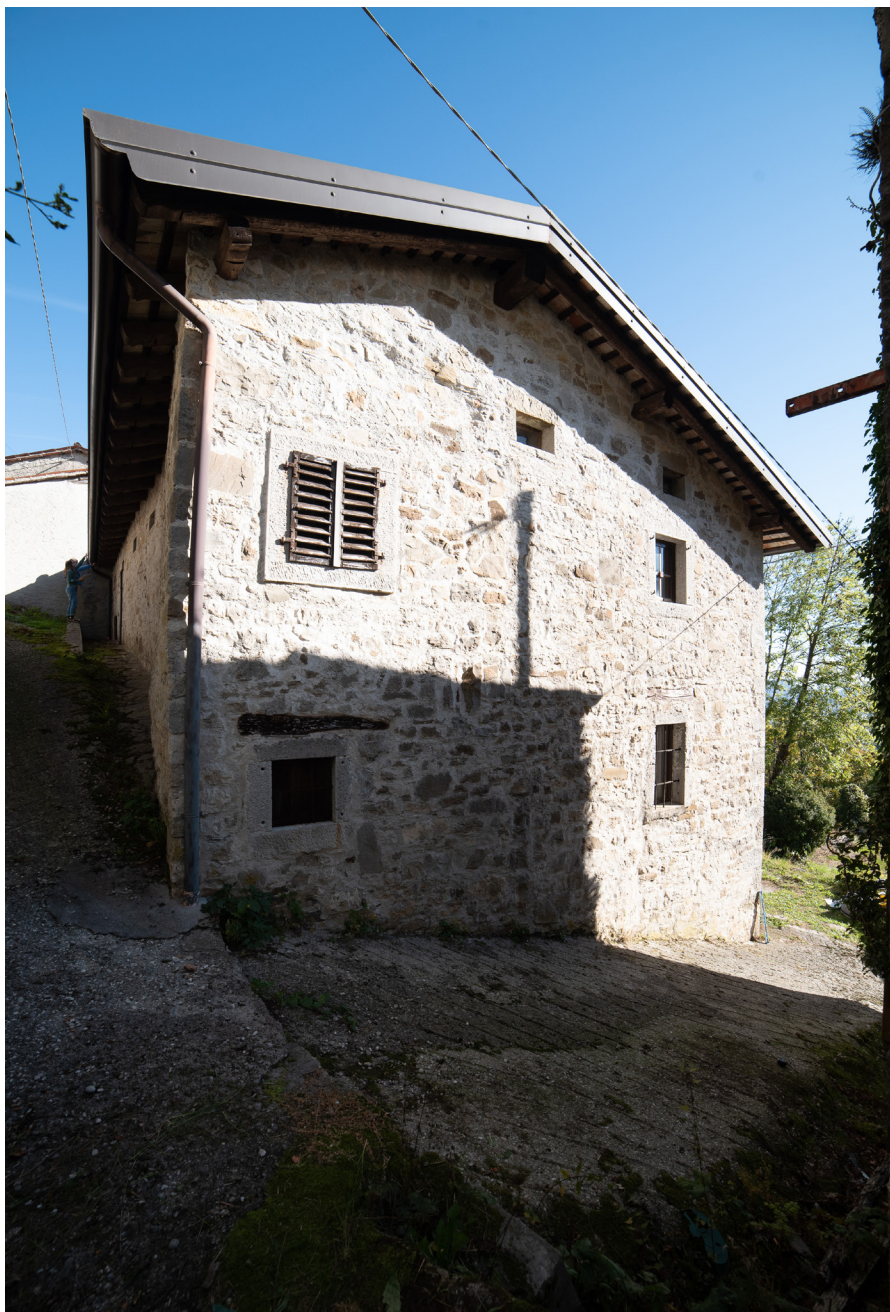
Il prospetto ovest dell'edificio di Calla Superiore. Il prospetto oltre alla caratteristica tessitura murari evidenzia la tipica costruzione che segue l'andamento delle curve di livello del terreno

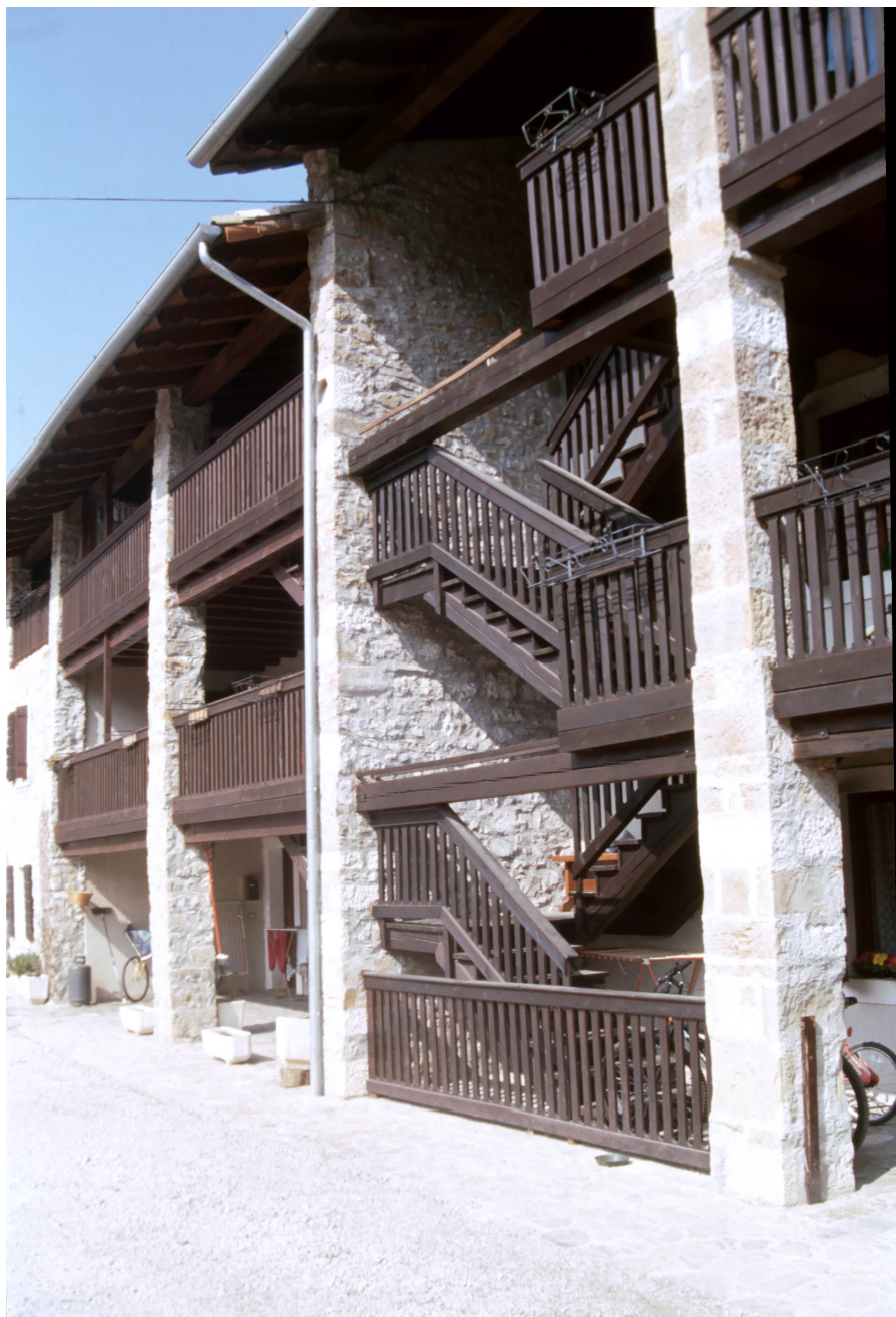
Esempio di tipo di casa a ballatoi su pilastri in pietra nella località di Frisanco (PN) nella Val Colvera. Si evidenzia il dettaglio della prima scala di accesso ai piani superiori in questo caso in legno, poiché ricostruita a seguito degli interventi post-sisma

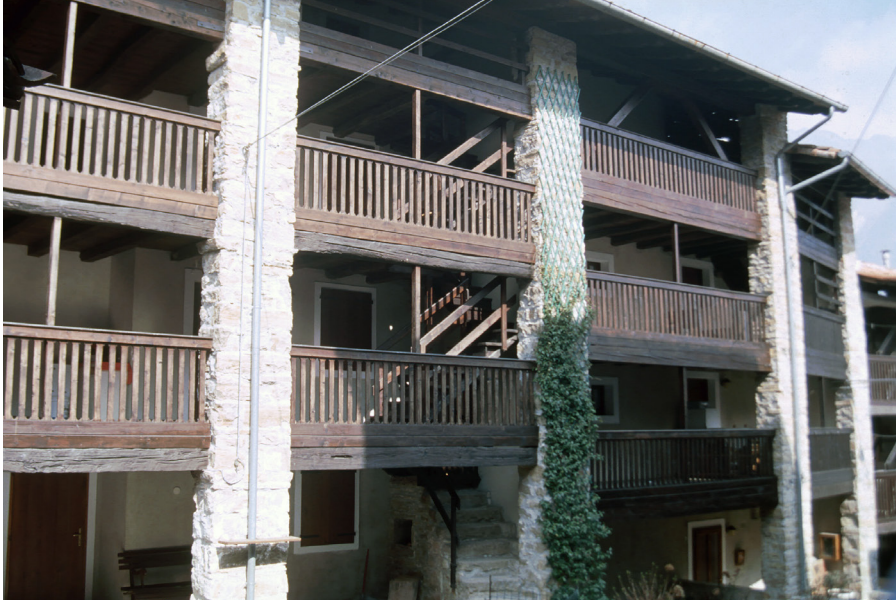
Esempio di tipo di casa a ballatoi su pilastri in pietra nella località di Frisanco (PN) nella Val Colvera. Si evidenzia il dettaglio della prima scala di accesso ai piani superiori in pietra

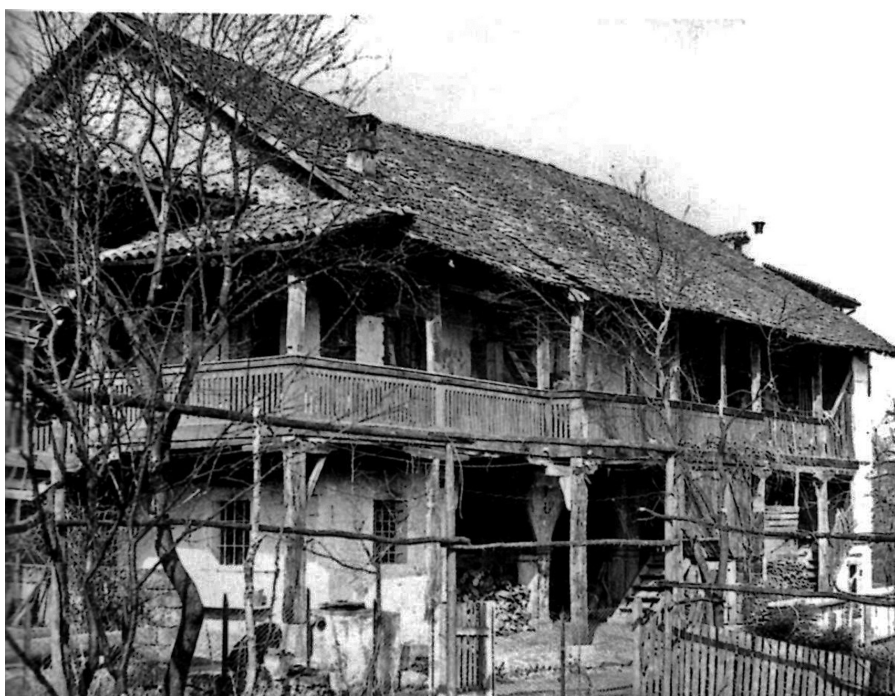
Esempio di casa a ballatoio su pilastri lignei delle Prealpi Carniche

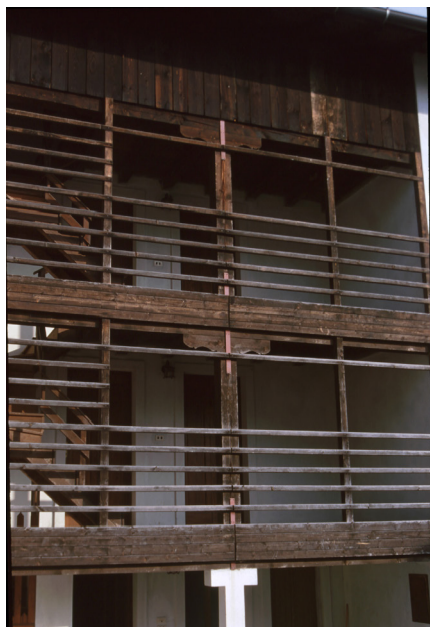
Esempio di casa a ballatoio su pilastri lignei delle Prealpi Carniche. Particolare del primo pilastro di appoggio al piano terra in pietra per ridurre i fenomeni di degrado del legno a contatto con il terreno

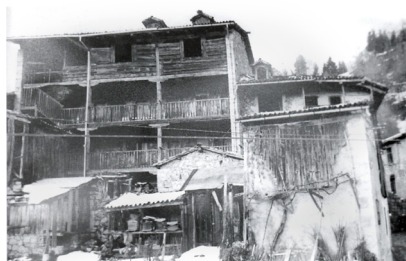
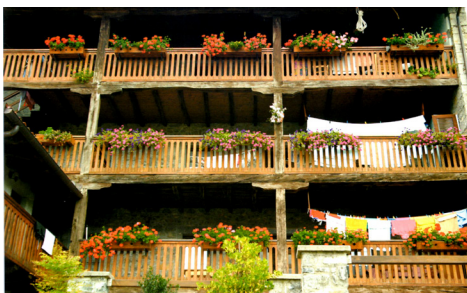
Esempi di casa a ballatoio su pilastri lignei a più livelli dell'area delle Prealpi Carniche

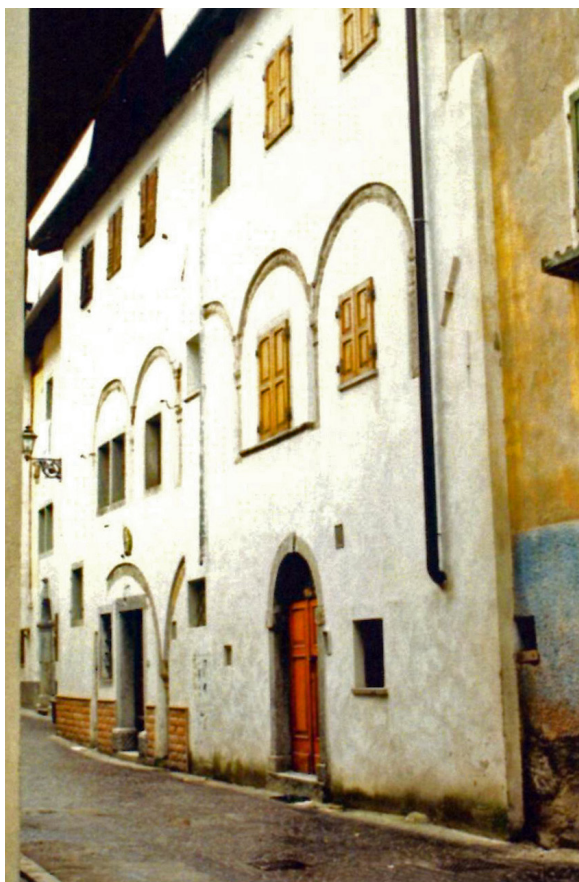
Il tipo della casa carnica nel Comune di Paularo. Caso emblematico di modifica della facciata con relativa tamponatura delle aperture ad arco che risultano comunque chiaramente visibili nel prospetto

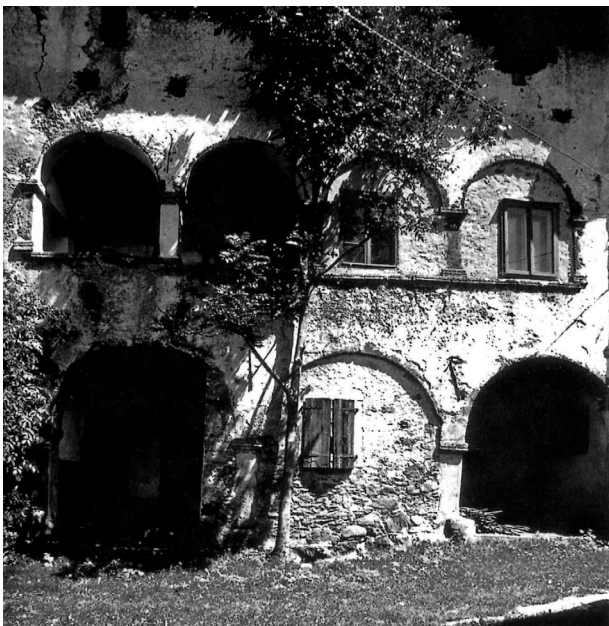
Esempio di casa carnica con arcate in pietra nella Frazione di Casteons nel Comune di Paluzza (UD)

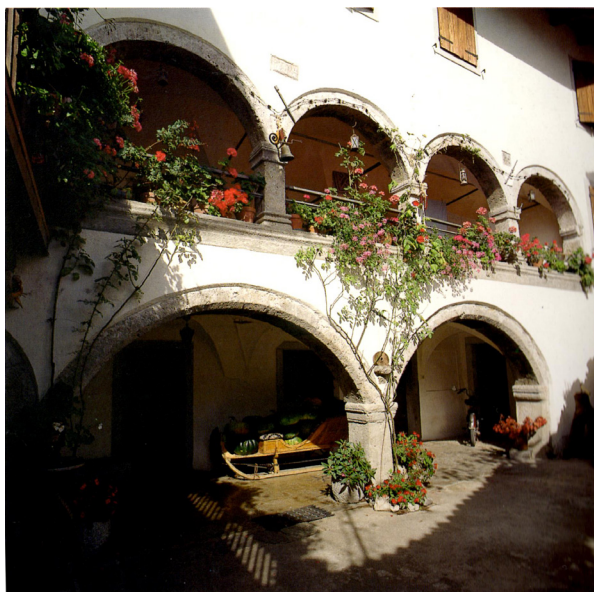
Casa carnica a Piano D'arta caratterizzata dai due porticati distributivi frontali con sovrapposizione di arcate. Il prospetto presenta i tipici due archi al piano terra sovrastati da quattro arcate e la scala di collegamento nel lato destro

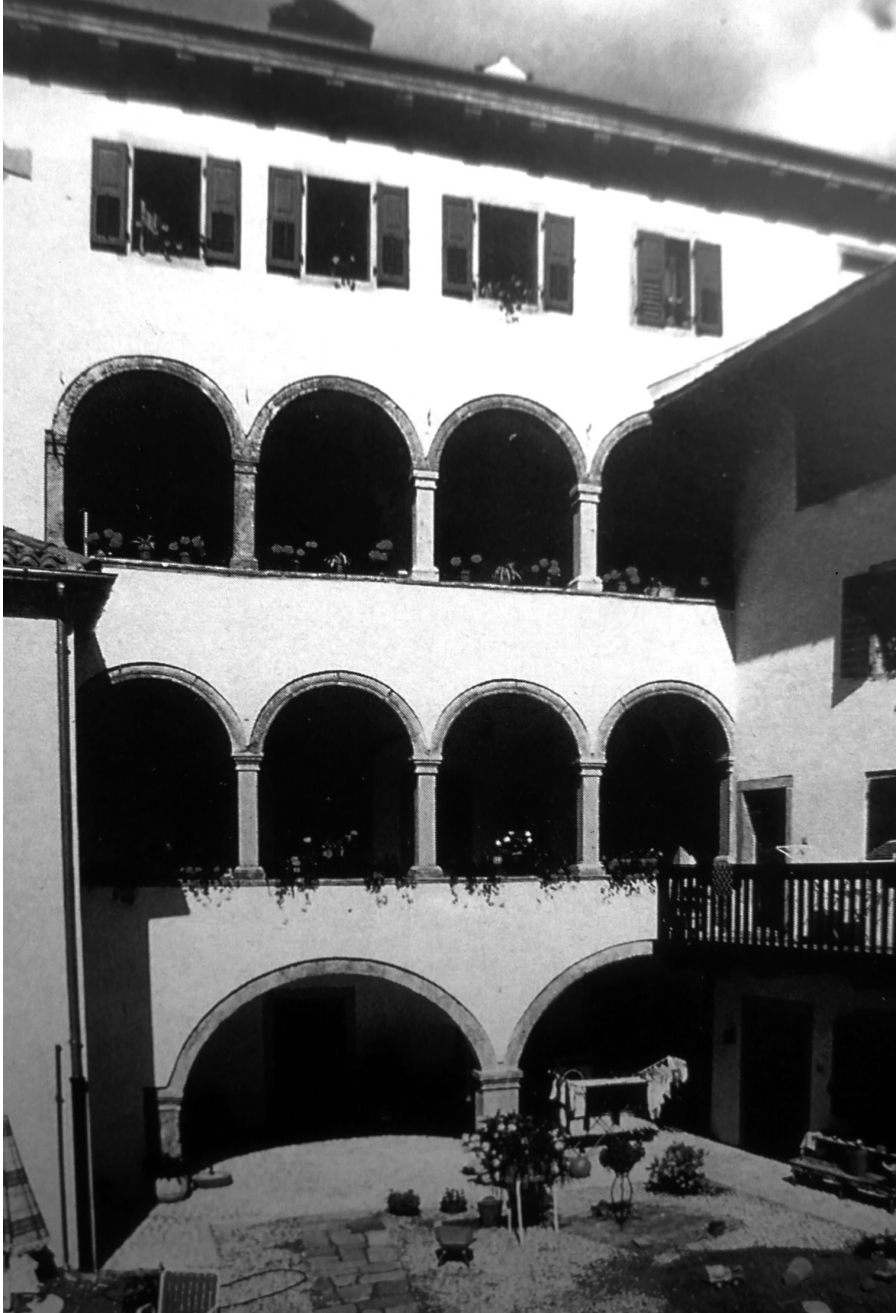
Esempio di casa carnica ad archi sviluppata su più piani con gli spazi distributivi longitudinali alla facciata e posteriormente alle arcate

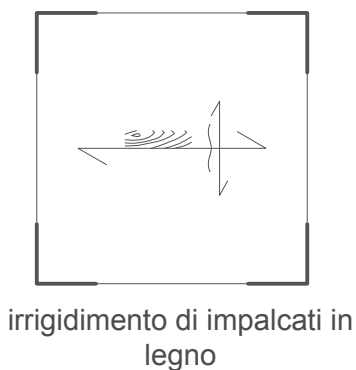
Fig. 21 - Abaco dello stato di fatto degli orizzontamenti (travi) e dei tipi di lesioni, tratto dal "Mod. D.T. 1/C" del D.T. 1 della Legge Regionale del 77/30

ORIZZONTAMENTI SOLAI E COPERTURA

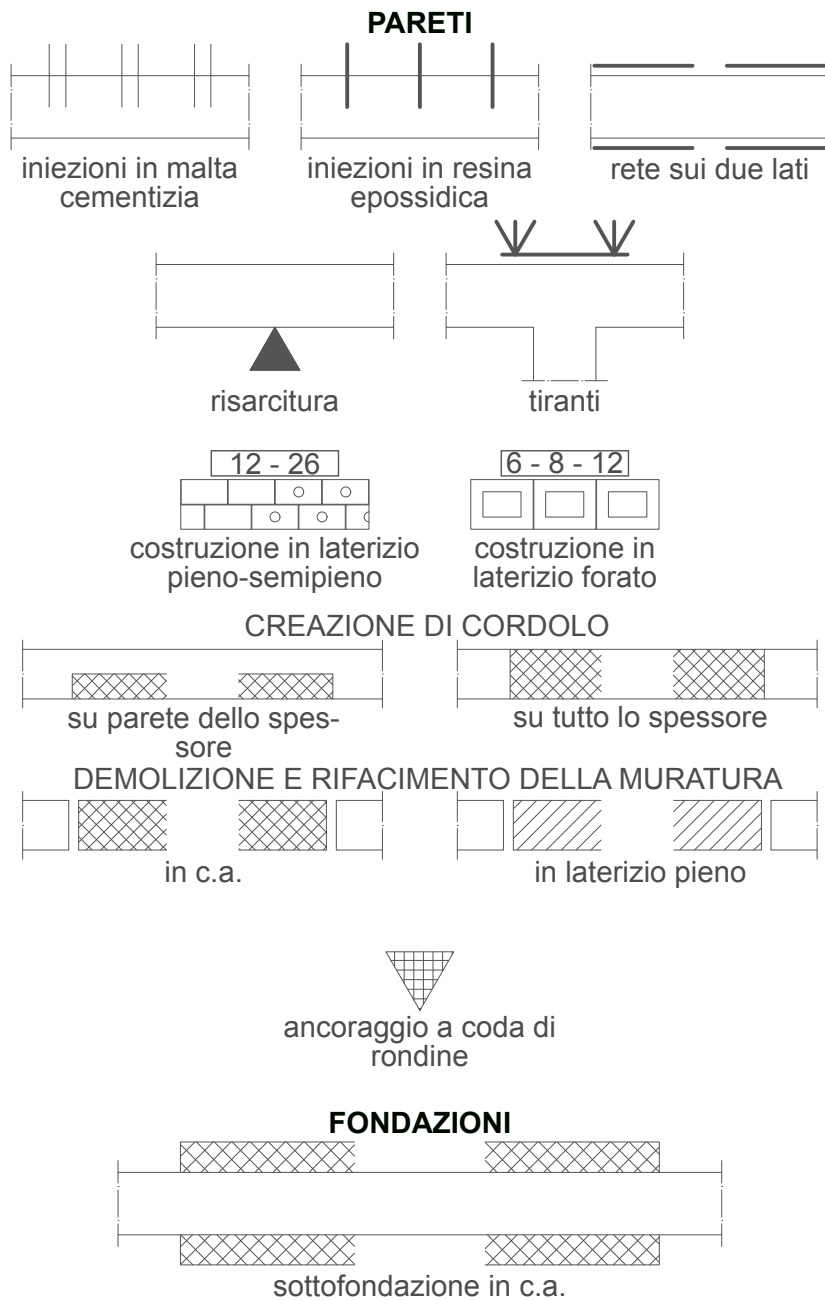
Fig. 23 - Abaco degli interventi di ripristino su pareti e fondazioni, tratto dal "Mod. D.T. 1/C" del D.T. 1 della Legge Regionale del 77/30

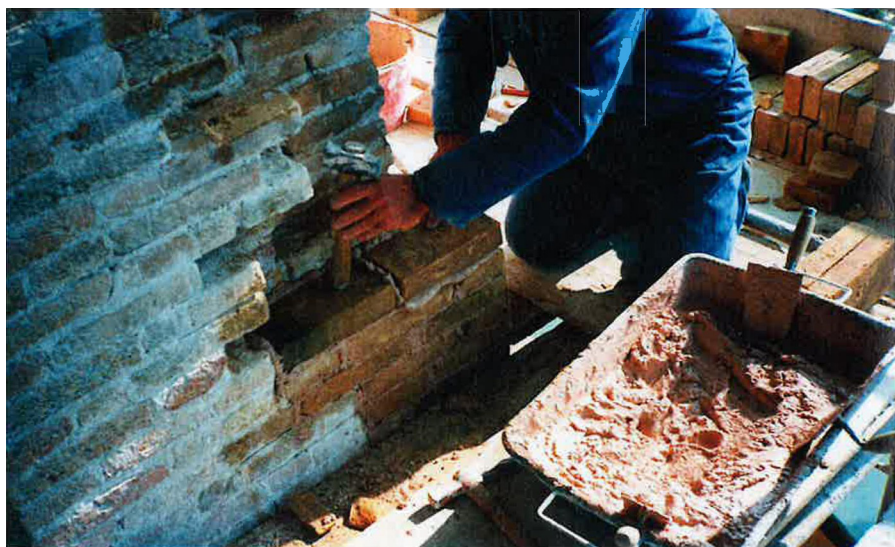
Fig. 25 - Ricostruzione della parete con l'inserimento di nuovi mattoni con l'aggiunta di cocciopesto alla malta

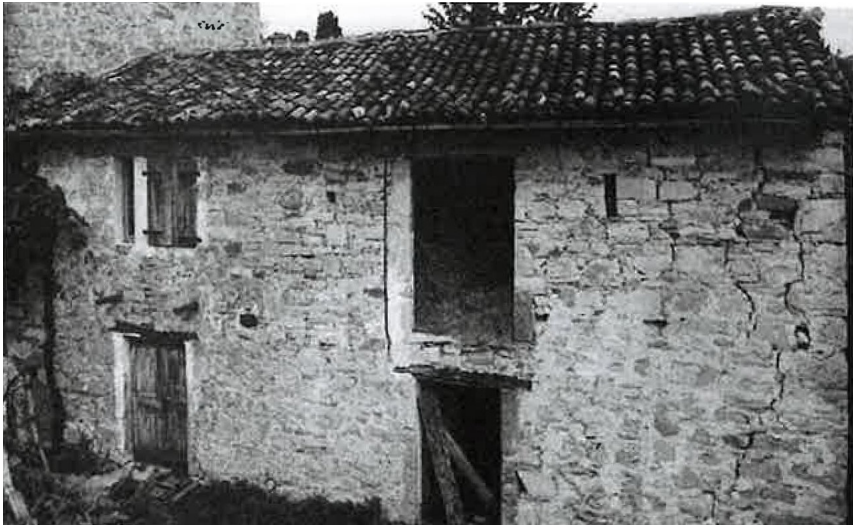
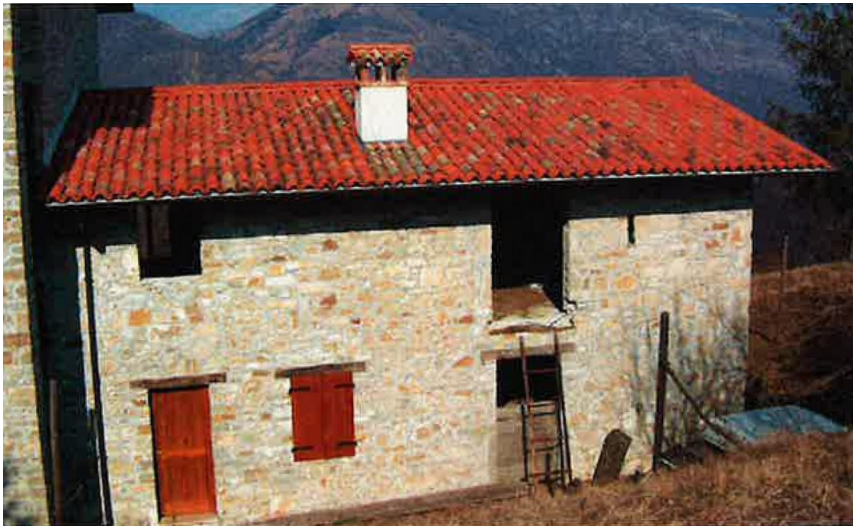
Fig. 26 - Foto degli interventi post-sisma in Friuli-Venezia Giulia, esempio di paramento murario esterno, lesionato e recuperato con il metodo cuci-scuci

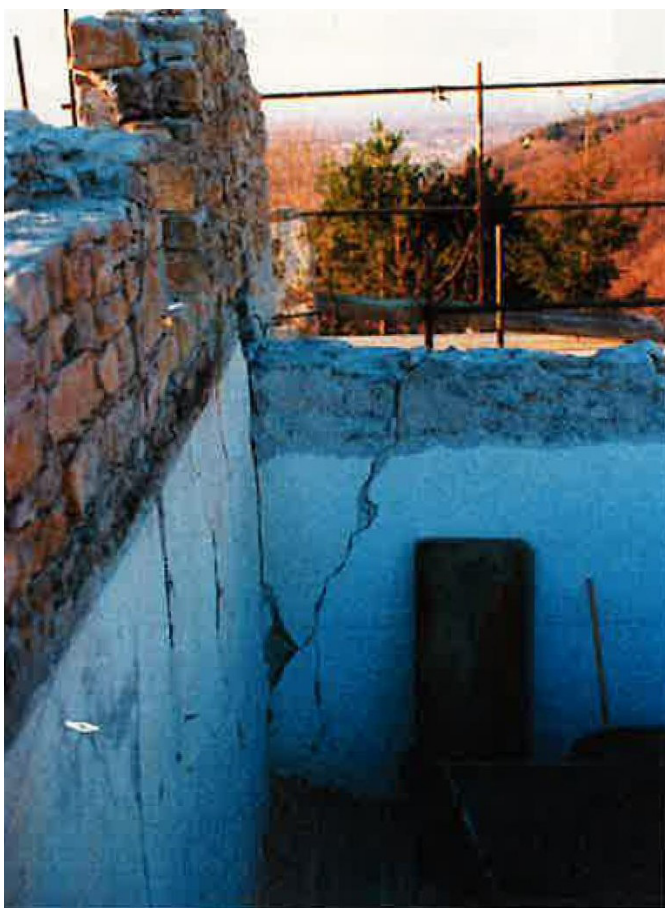
Fig. 28 - Foto di una lesione passante isolata in un cantiere della ricostruzione in Friuli

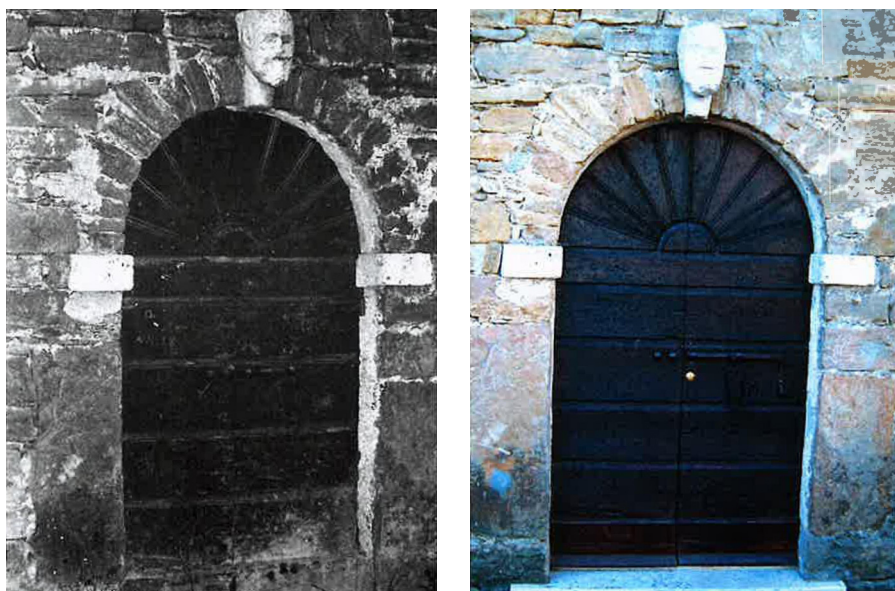
Fig. 29 - Esempio di recupero di un architrave del portone di ingresso di una abitazione. Foto prima e dopo l'intervento di consolidamento con il mantenimento dei caratteri architettonici originali
