EDILIZIA LIVIO PETRICCIONE

LA DIFFICILE CURA NEL RECUPERO EDILIZIO

**Legittimità del dubbio tra reversibilità e irreversibilità
negli interventi post-sisma in Friuli**

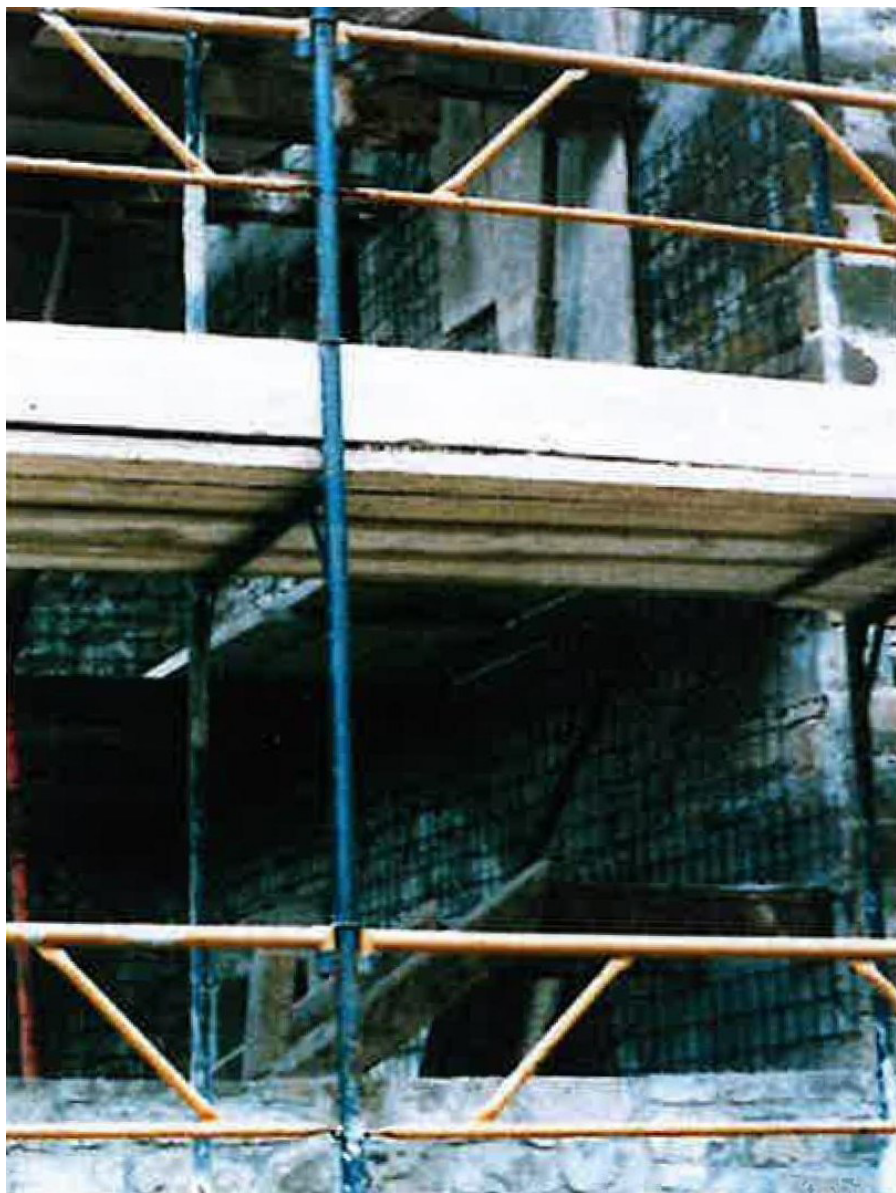
Fig. 30 - Esempio di intervento con rete e betoncino su murature di un poggiolo, nel borgo di Menis in località Frisanco (PN)

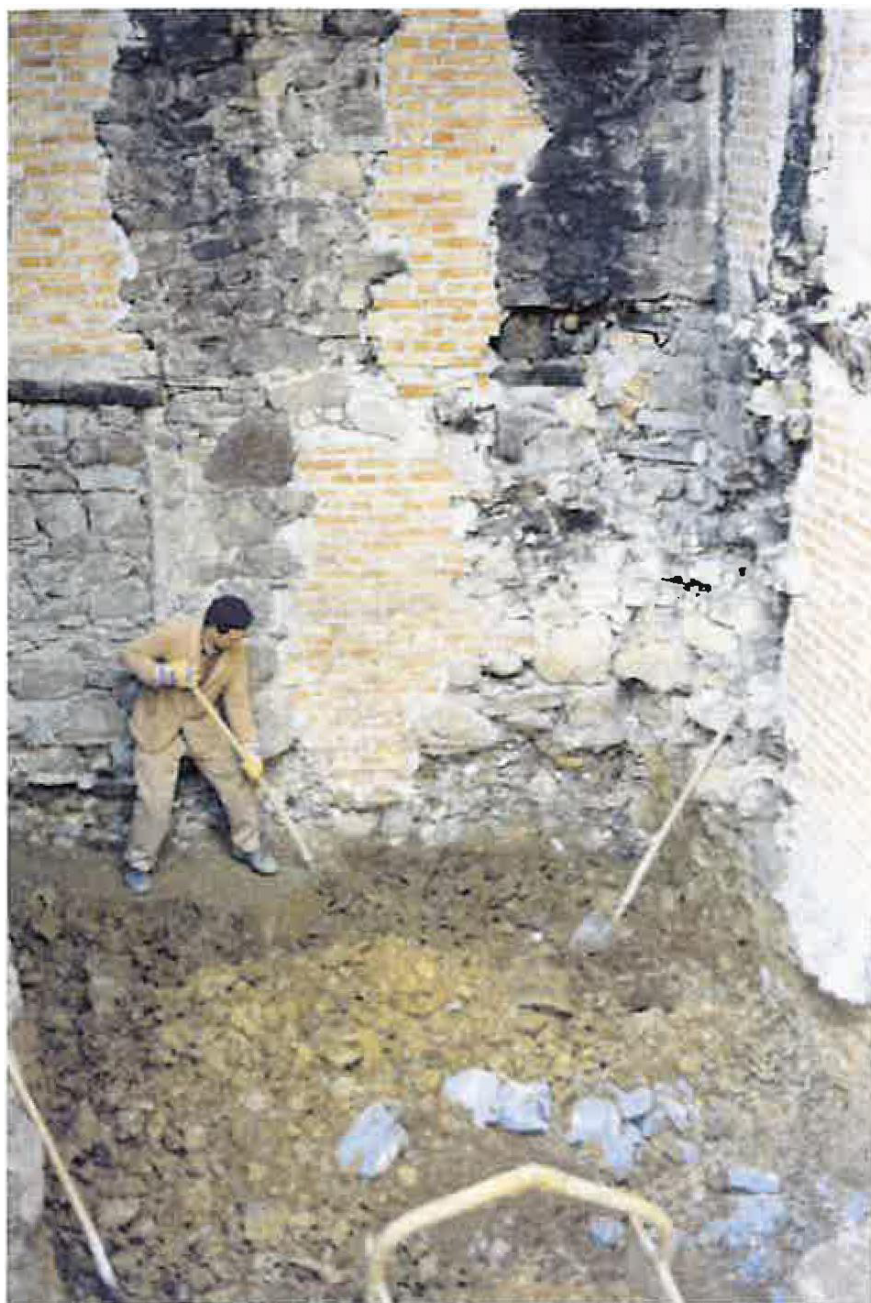
Fig. 31 - Messa in sicurezza di muratura interna di mattoni pieni, lesionata e ripristinata con il metodo dello cuci-scuci e che verrà poi successivamente rivestita e rinforzata con la rete armata

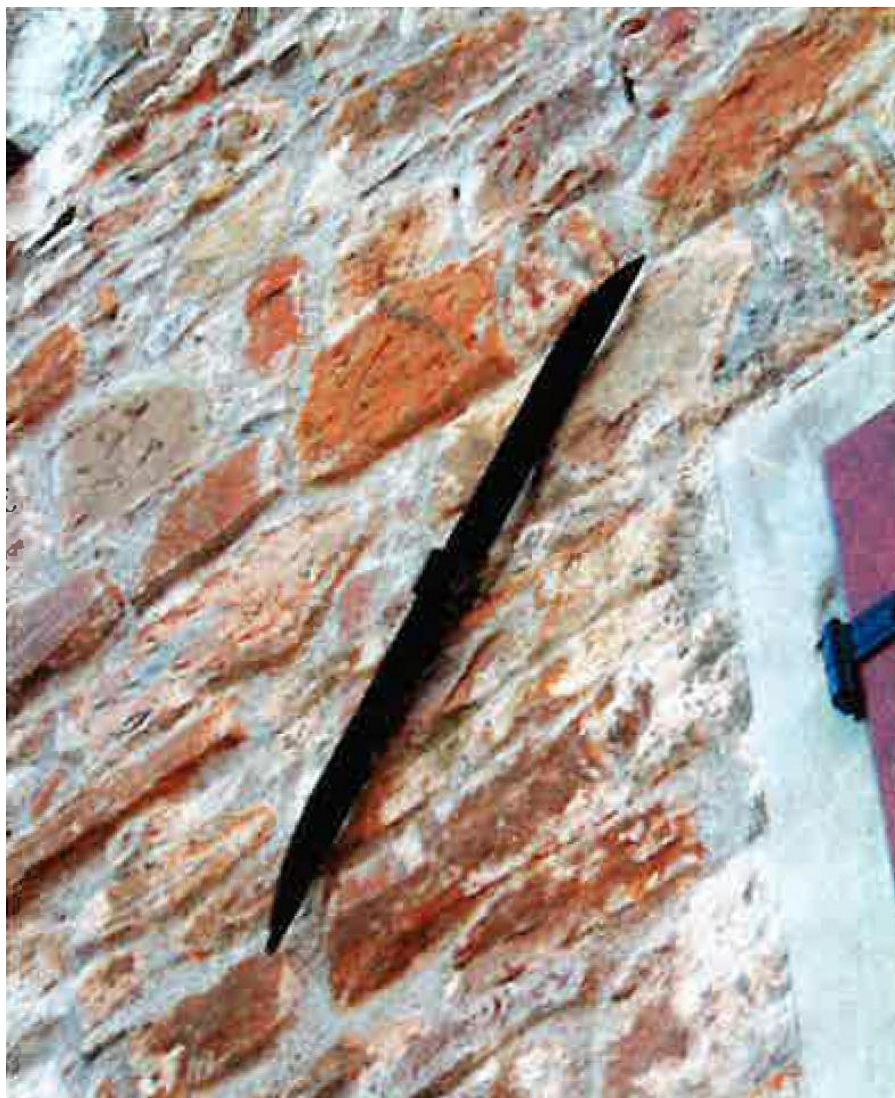
Fig. 32 - Esempio di capochiave del tipo a paletto

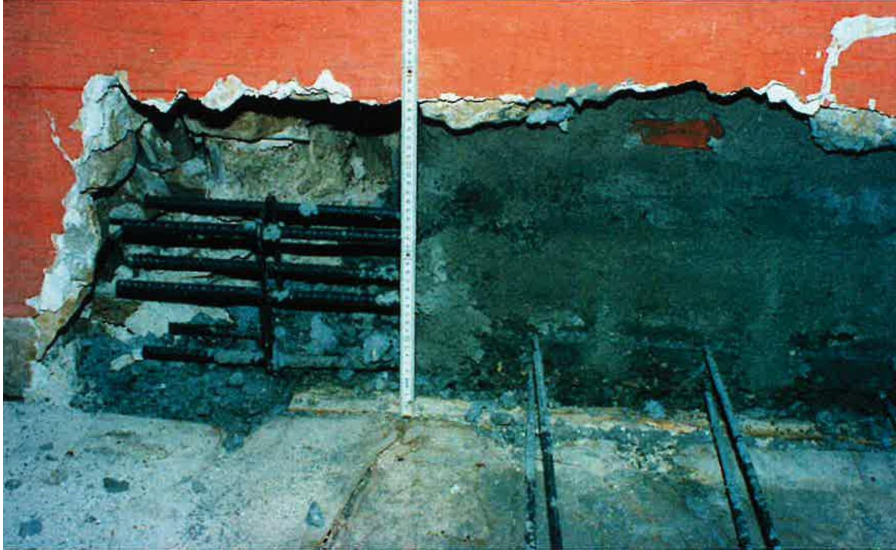
Fig. 33 - Esempio di cordolo armato su muratura con ferri di ripresa per la formazione di cappa armata

• **Note di commento:** la presenza di un cordolo in cemento armato inserito nel muro può creare notevoli problemi realizzativi e di salvaguardia dell'immobile durante le fasi esecutive. In tali edifici i paramenti murari sono realizzati in pietra o sassi, la monoliticità e la variabilità di tali elementi comportano sezioni di demolizione non regolari, come invece previsto negli elaborati d'epoca. A fronte infatti di cordoli che dovrebbero interessare, in via teorica, una porzione limitata della sezione muraria (un terzo o mezzo muro "tradizionale" in laterizio), in caso di murature di sasso o pietra i danni arrecati alle murature sono ingenti e le sezioni originarie di cordolo aumentano notevolmente, potendo anche compromettere la statica di cantiere "nel transitorio". È interessante notare come nelle schede d'epoca venisse correttamente prescritto il puntellamento, durante la fase plastica del calcestruzzo, per consentire al peso della soletta (~1,5-2 kN/m²) di gravare sui puntelli in "prima fase" e sulla struttura mista in regime finale. La presenza di "code di rondine" passanti instaura ponti-termici materici puntuali che possono provocare condensa superficiale, all'interno dell'edificio in regime invernale, con la conseguente formazione di muffe.

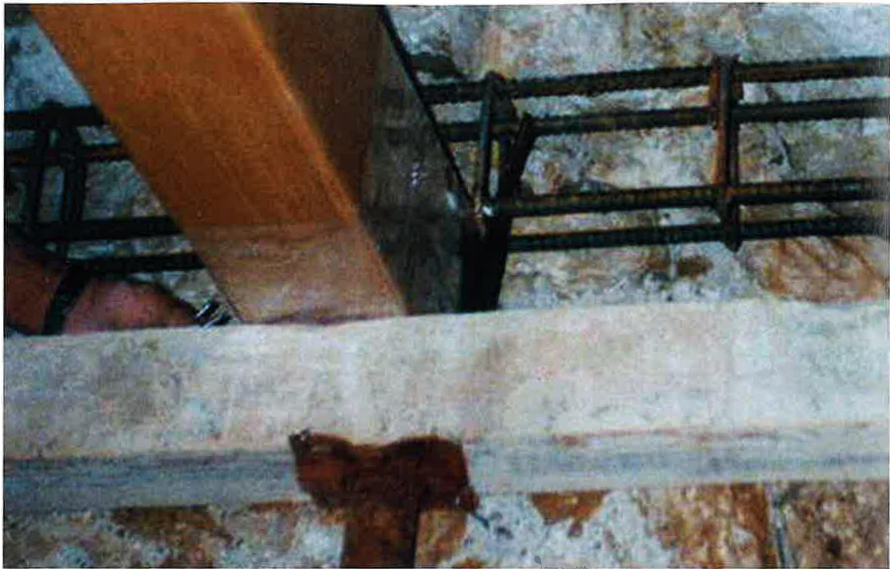
Fig. 34 - Realizzazione di cordolo armato in calcestruzzo armato per la realizzazione di un nuovo solaio

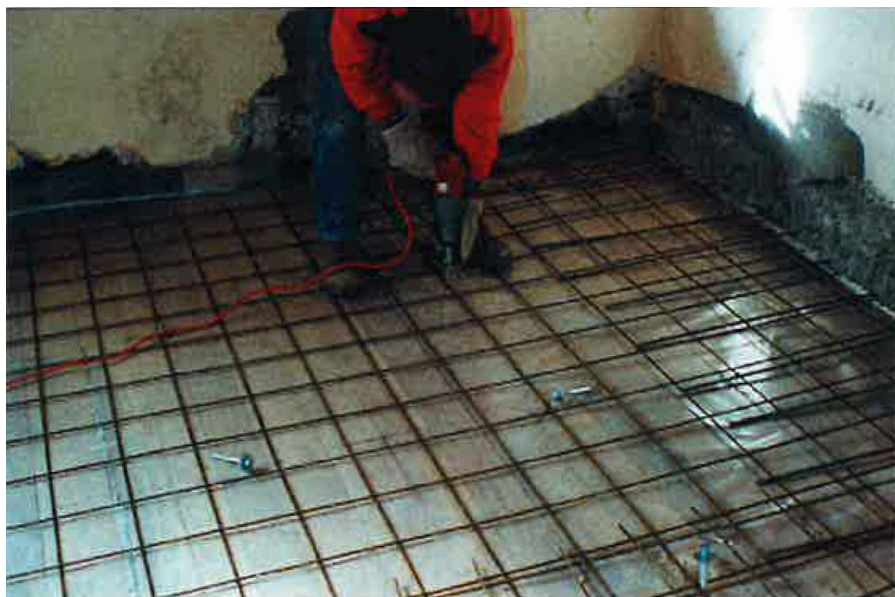
Fig. 35 - Fissaggio delle viti autofilettanti per l'aggancio della rete elettrosaldata della cappa armata

• **Commento sull'intervento attualizzato:** l'intervento può essere realizzato con modalità simili. Il cordolo di bordo semi-incassato nella muratura può essere realizzato integralmente all'interno della stanza, per evitare la demolizione piuttosto difficoltosa della muratura perimetrale, realizzata in sasso/pietra di sezione irregolare. Il collegamento della soletta avviene poi con le medesime modalità della "coda di rondine", avendo l'accortezza però di utilizzare quali "chiudi-getto" tavole, pannelli isolanti esterni ad alte prestazioni termiche, al fine di limitare il ponte termico puntuale che potrebbe verificarsi.

• **Note di commento:** dal punto di vista statico, l'intervento consente una efficace stabilizzazione nel piano delle strutture, ma l'aggiunta di masse sismiche sospese deve essere attentamente valutata, mediante analisi di dettaglio. Infatti la massa aggiuntiva, pur risultando un fattore stabilizzante per le murature (in quanto incrementa i carichi normali gravitazionali), in caso di sisma potrebbe innescare l'insorgenza di sollecitazioni destabilizzanti che necessitano di accurata valutazione.

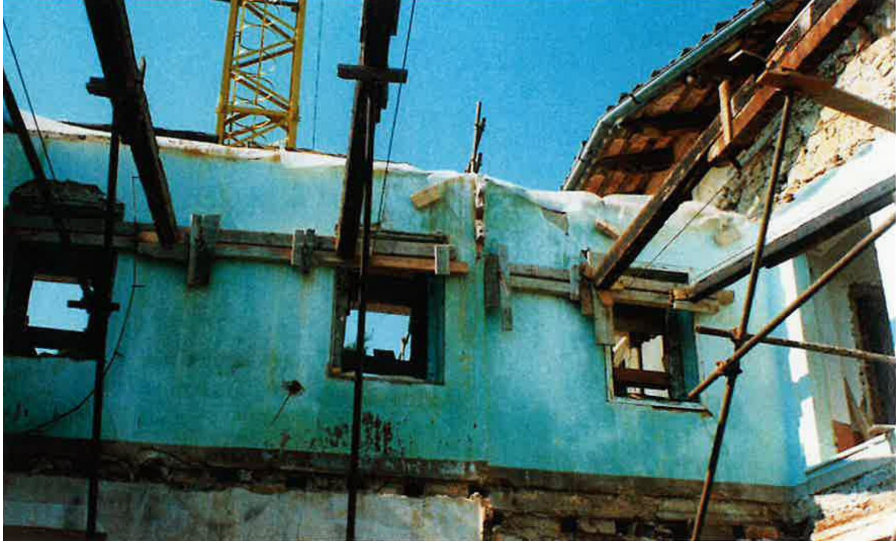
Fig. 36 - Puntellamento della muratura di un edificio a seguito della rimozione del solaio interpiano

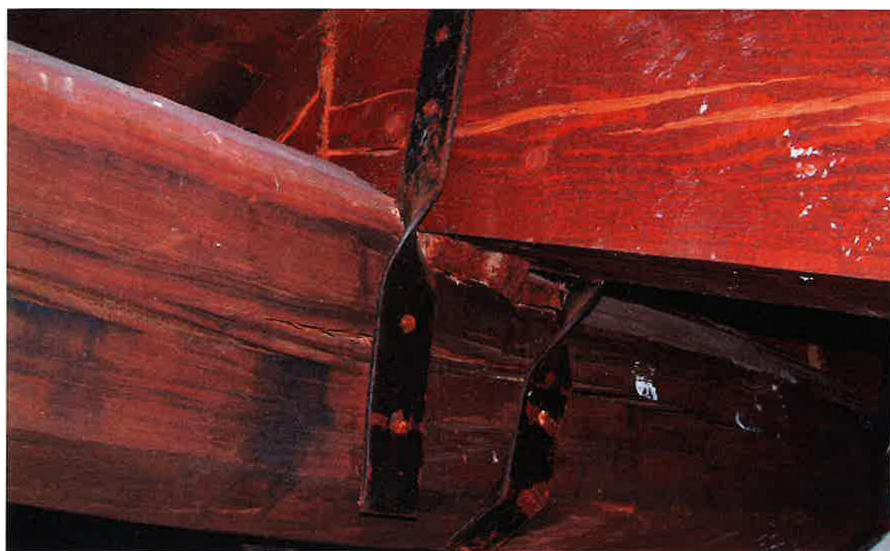
Fig. 37 - Particolare dell'ancoraggio dei falsi puntoni alla trave di colmo

• **Descrizione intervento:** mediante tavole inchiodate al di sotto delle travi, realizzazione di un collegamento a croce di S. Andrea per ogni falda (A). Preso nella muratura di timpano e vincolato al sistema di irrigidimento realizzato, inserimento di un travetto inferiore (o tavolone) (B). Collegamento della muratura di timpano con regge in ferro o tiranti (C).¹⁶

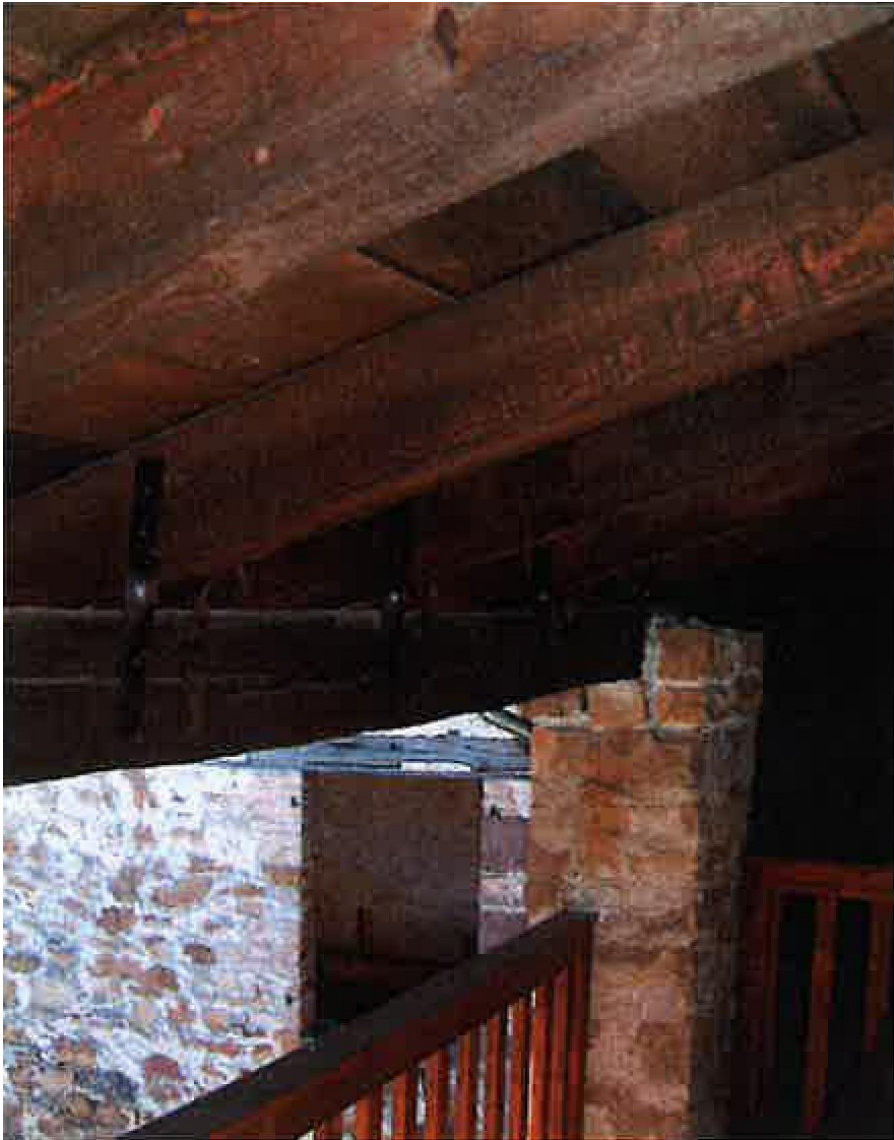
Fig. 38 - Particolare dell'ancoraggio dei falsi puntoni alla trave di banchina

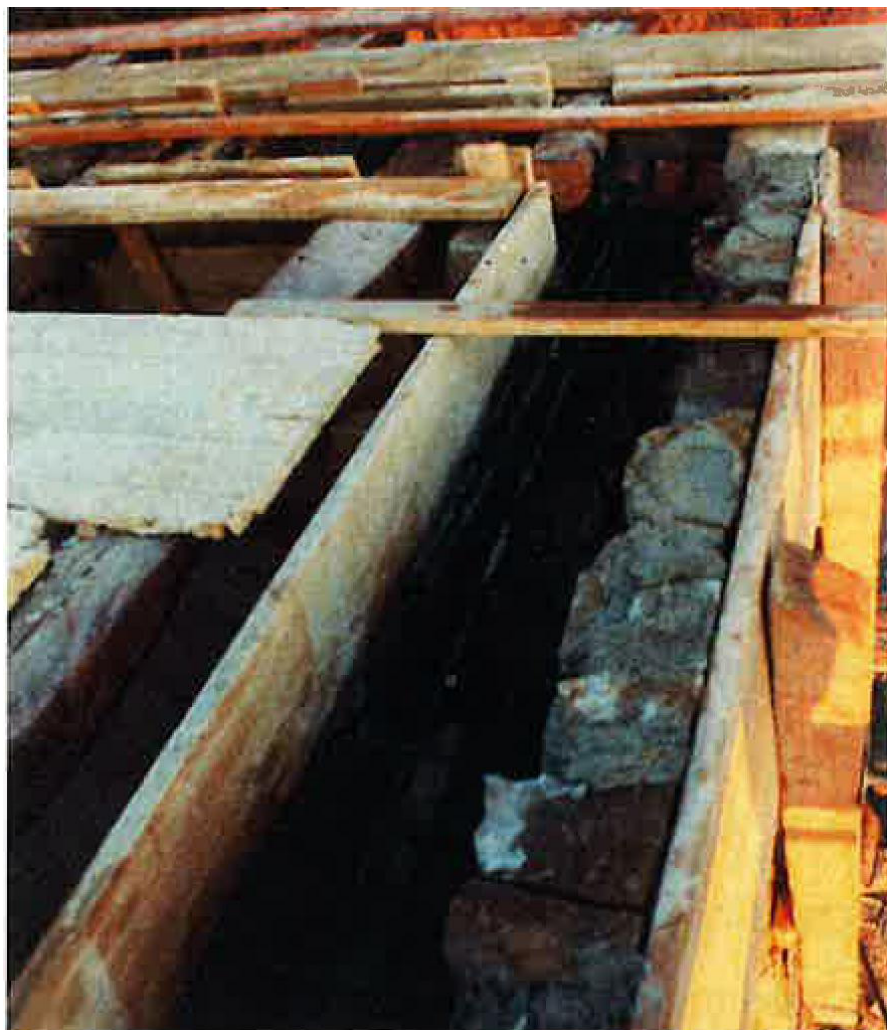
Fig. 40 - Esempio di cordolo di sommità con paramento esterno lasciato a vista

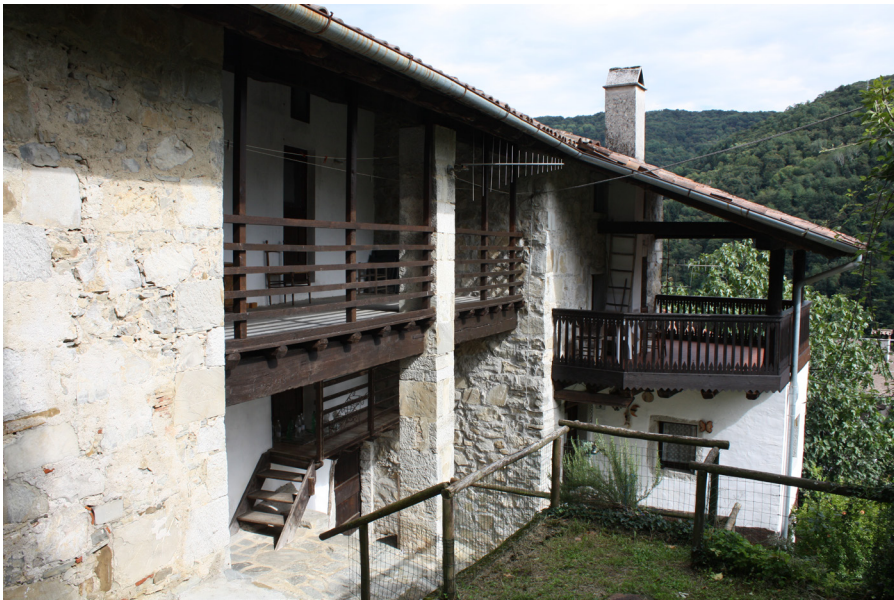
Fig. 42 - Edificio situato nelle Valli del Natisone, oggetto di un recupero art. 8 della Legge 30/77. Rimangono invariati i caratteri costitutivi di tale tipo a ballatoio ligneo su pilastro in pietra con corpo aggettante

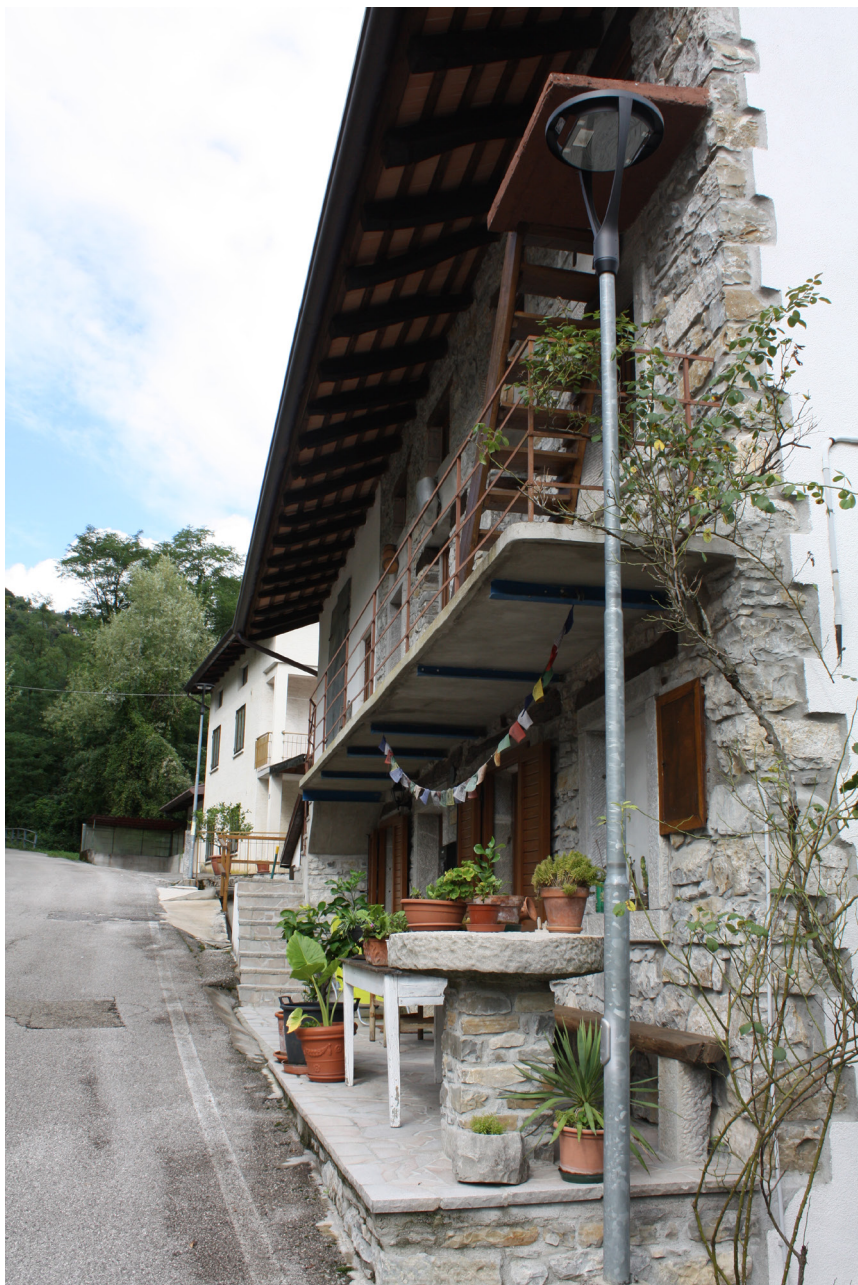
Fig. 43 - Edificio situato nelle Valli del Natisone, oggetto di un recupero post-sima del 1976. La sostituzione del tipico ballatoio ligneo, con una soletta in calcestruzzo armato su profili metallici a sbalzo, denota la perdita di un elemento originario caratterizzante l'architettura spontanea delle Valli
