# Trascrizioni geometrico-descrittive per l'architettura modernista

Passato e presente, 'testo architettonico' e risorse archivistiche costituiscono gli elementi fondanti su cui si è basata la narrazione digitale realizzata attraverso la documentazione della ex Colonia Varese a Milano Marittima, architettura fortemente espressiva del modernismo italiano degli anni Trenta. Il rilievo digitale integrato – tra misura e narrazioni grafico-testuali – ha infatti consentito di esplorare la testimonianza materica di un'architettura suggestiva e ancora capace di evocare l'epoca in cui è stata concepita e realizzata, nonostante l'attuale stato conservativo. Diverse parti dell'articolato complesso, attualmente inutilizzato e in stato di abbandono, sono infatti crollate o completamente perdute; altre hanno subito nel corso del tempo trasformazioni e danni che compromettono la leggibilità della struttura originaria. L'utilizzo di tecnologie di acquisizione digitale ha consentito di ovviare alle condizioni di inaccessibilità, documentando il complesso architettonico e l'area circostante, ponendo le basi per prefigurare possibili scenari di intervento, anche in termini di comunicazione dell'edif

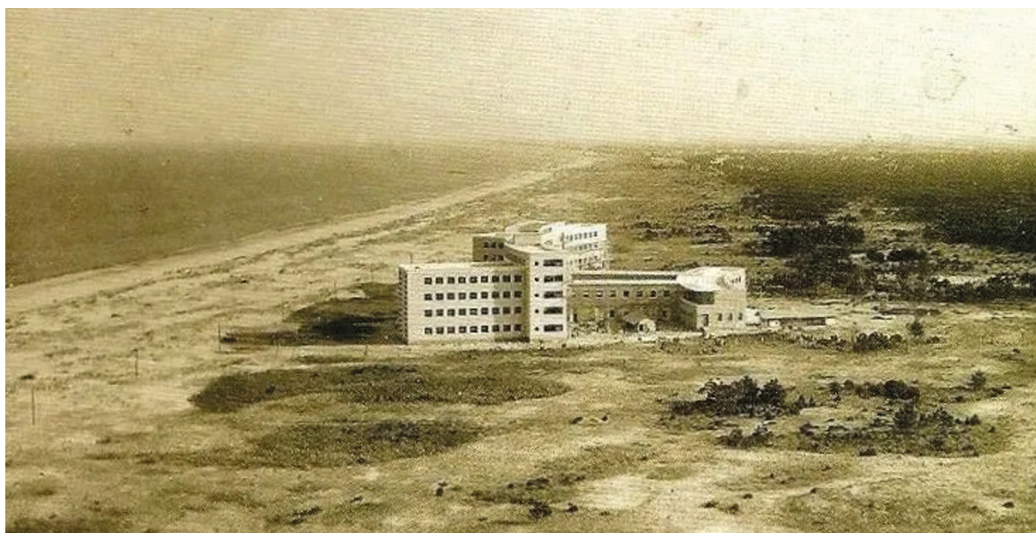
Fig. 2. La Colonia Varese appena completata nel 1939 (fonte: <https://www.cerviaemilanomarittima.org/>).

La Colonia di Varese fu costruita tra il 1937 e il 1938 per iniziativa della 'Federazione dei Fasci' della Provincia di Varese. Lo scopo della Federazione era quello di fornire ai bambini una propria colonia marina in riva al mare Adriatico. La colonia fu inaugurata nel 1939 (fig. 2) con il nome di 'Colonia Costanzo Ciano'. Il progetto risale al 1937 ed è di Mario Loreti, mentre la costruzione fu affidata alla Cooperativa Muratori & Cementisti di Ravenna. La colonia fu progettata per ospitare circa mille bambini e bambine [Bartolomei, Morganti 2022].

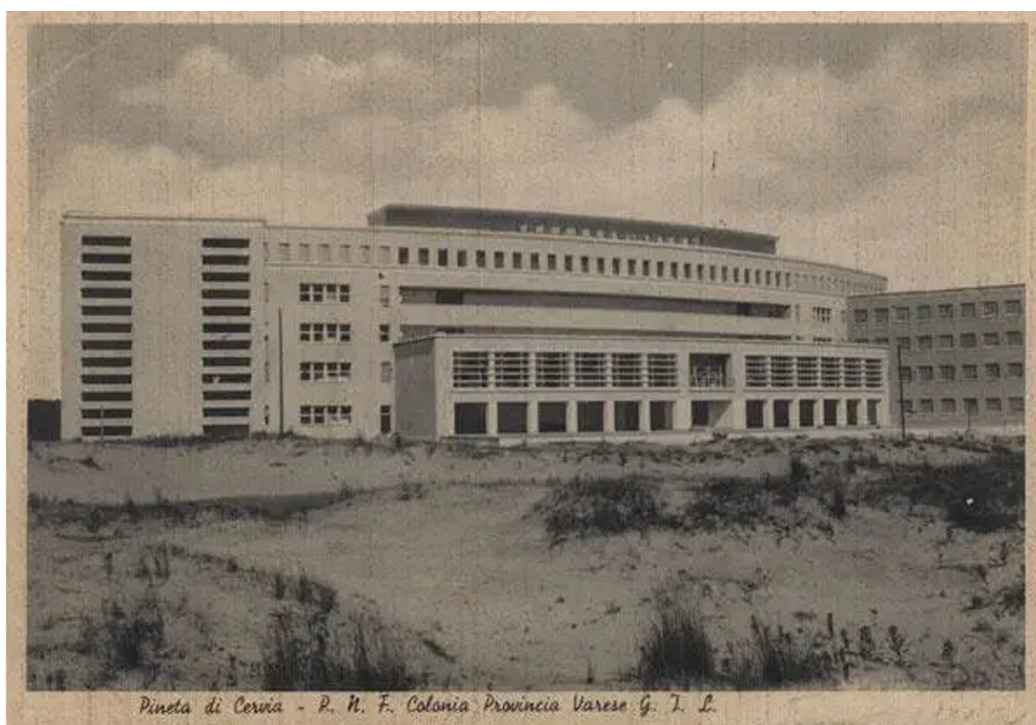
Fig. 3. Il corpo centrale con le rampe nel 1939 (fonte: <https://www.cerviaemilanomarittima.org/>).

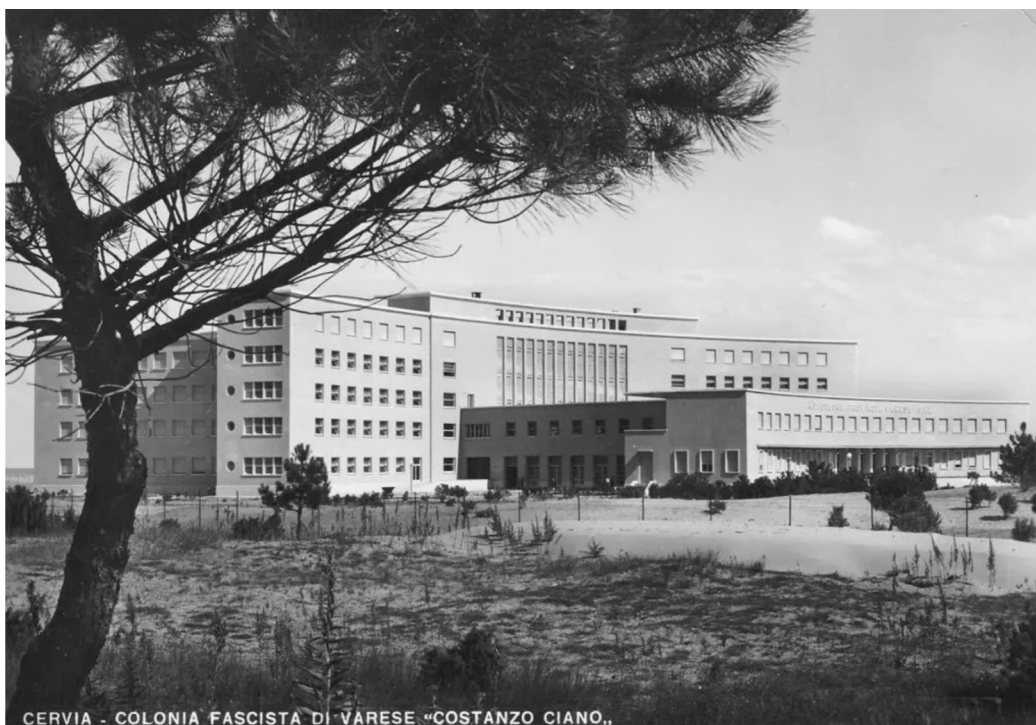
Fig. 5. La Colonia Varese appena completata e ancora intitolata a Costanzo Ciano (fonte: <https://www.cerviaemilanomarittima.org/>).

All'interno del corpo d'ingresso si trovavano, sia a est che a ovest, uffici e servizi. I due corpi laterali del cortile ospitavano, a destra, le docce al piano terra e i refettori del personale al primo piano; quello di sinistra ospitava il deposito del carbone, il forno, il deposito, l'officina e i servizi al piano terra, e la cucina al piano superiore, collegata al deposito sottostante tramite un montacarichi. Il piano terra ospitava due grandi sale di ricreazione rivolte verso il mare e separate per genere, mentre il piano superiore conteneva rispettivamente altre due sale della stessa dimensione che costituivano i refettori (fig. 5).

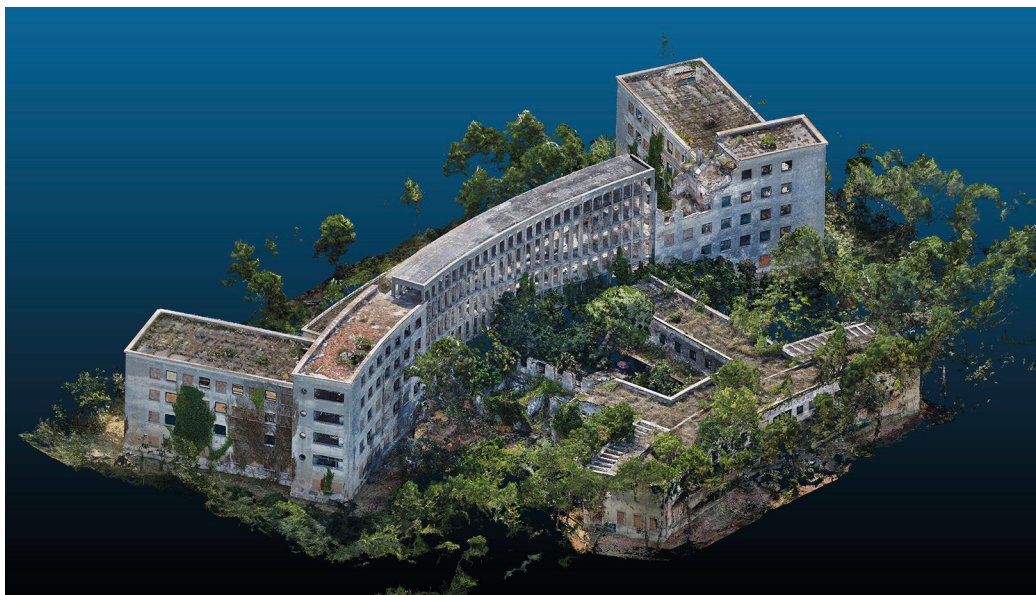
Fig. 9. Vista del modello ottenuto tramite fotomodellazione (elaborazione grafica degli autori).

La campagna fotografica terrestre con supporto aereo tramite UAS ha consentito l'acquisizione di immagini finalizzate alla formulazione di modello a nuvola di punti di dettaglio metricamente coerente ottenuto tramite tecniche di fotomodellazione degli edifici principali (fig. 9) e per la formulazione di ortofoto planimetrica dell'intera area.

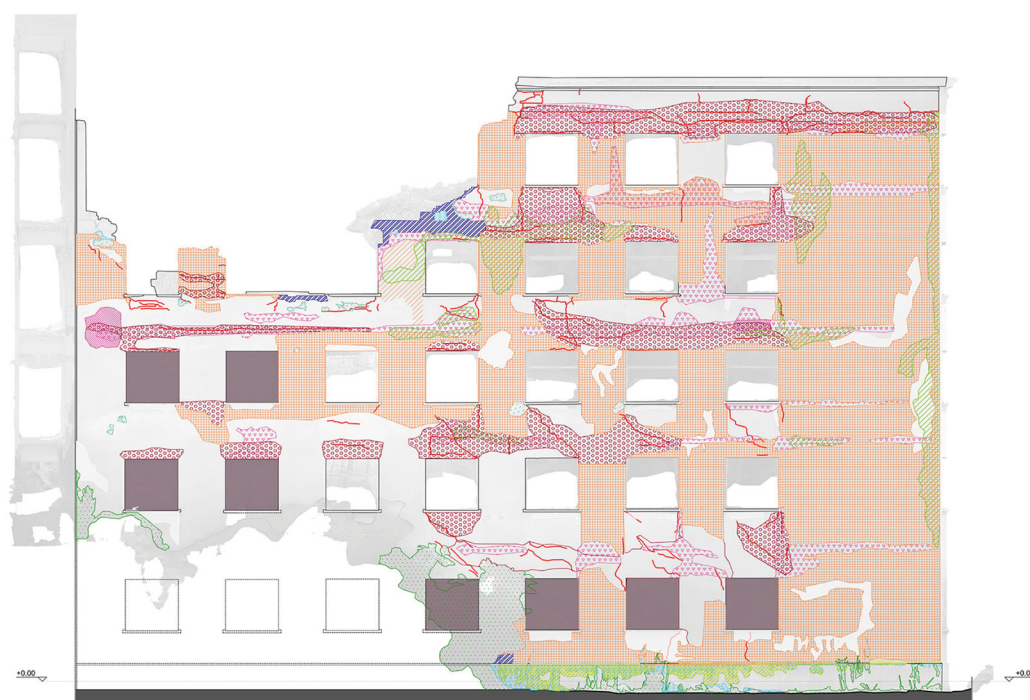
Fig. 10. Ortotiff ottenuto da fotomodellazione con mappatura CAD dello stato conservativo (elaborazione grafica degli autori).

primi elaborati (DEM in falsi colori o toni di grigio, come base per mappature realizzate per macroaree) (fig. 10). Le operazioni di indagine a vista e di mappatura dello stato conservativo sono state accompagnate dal rilievo fotografico specifico, ovvero condotto specificamente come documentazione diagnostica, e relativa catalogazione fotografica ad alta definizione di tutte le superfici, creando una banca dati, fondamentale per la documentazione dello stato dell'edificio al momento del rilievo e supporto alla fase di interpretazione, elaborazione/restituzione dei dati rilevati in opportuni elaborati grafici.

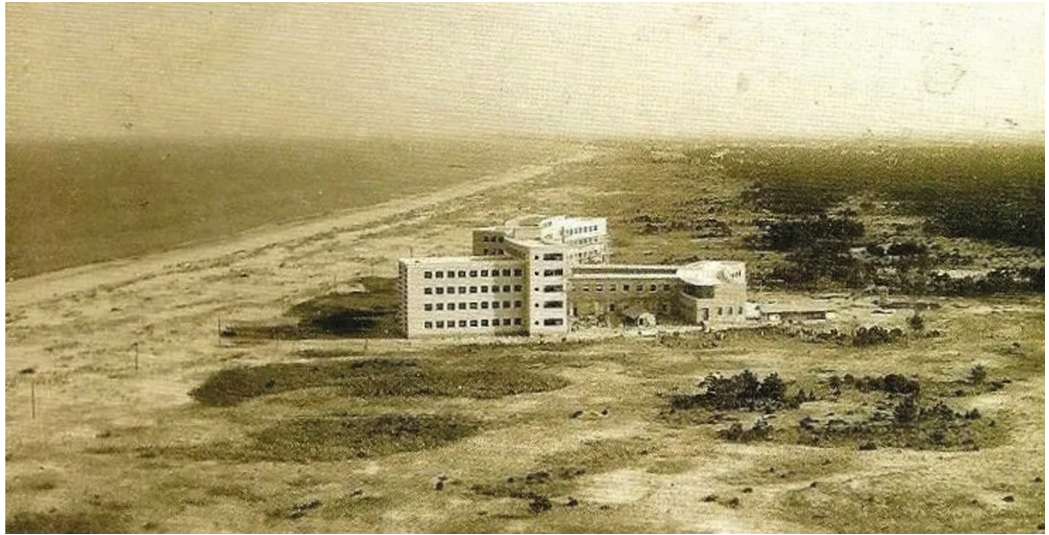
Fig. 2. The newly completed Colonia Varese in 1939  
(source: <https://www.cerviaemilanomarittima.org/>).

The Colonia di Varese was built between 1937 and 1938 on the initiative of the 'Federazione dei Fasci' of the Province of Varese. The aim of the Federation was to provide children with their own seaside colony on the Adriatic Sea. The colony was opened in 1939 (Fig. 2) under the name 'Colonia Costanzo Ciano'. The design dates back to 1937 and is by Mario Loretì, while the construction was entrusted to the Cooperativa Muratori & Cementisti of Ravenna. The colony was designed to accommodate approximately one thousand boys and girls [Bartolomei, Morganti 2022]. From June 1940, for a whole year, the colony housed a group of children of Italians living in Tripoli

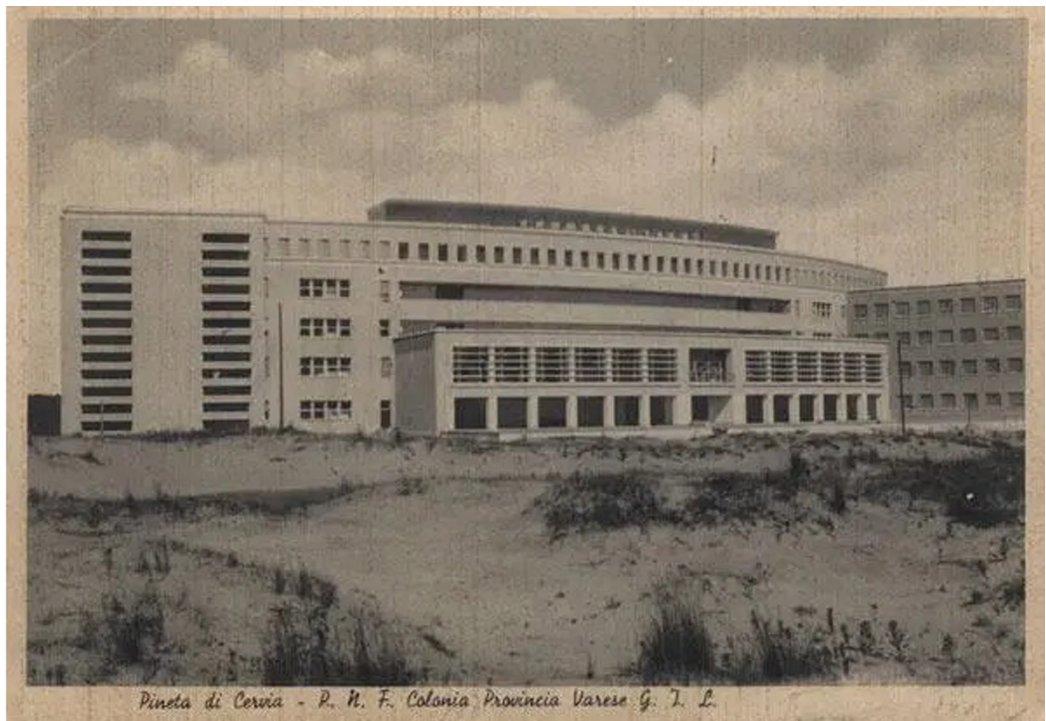
Fig. 3. The central body with the ramps in 1939  
(source: <https://www.cerviaemilanomarittima.org/>).

The central body (fig. 3) is a monumental grid of reinforced concrete supporting the ramps; on the sides are the two-storey service wings and, in connection with the central body, two five-storey wings in which the dormitories were located.

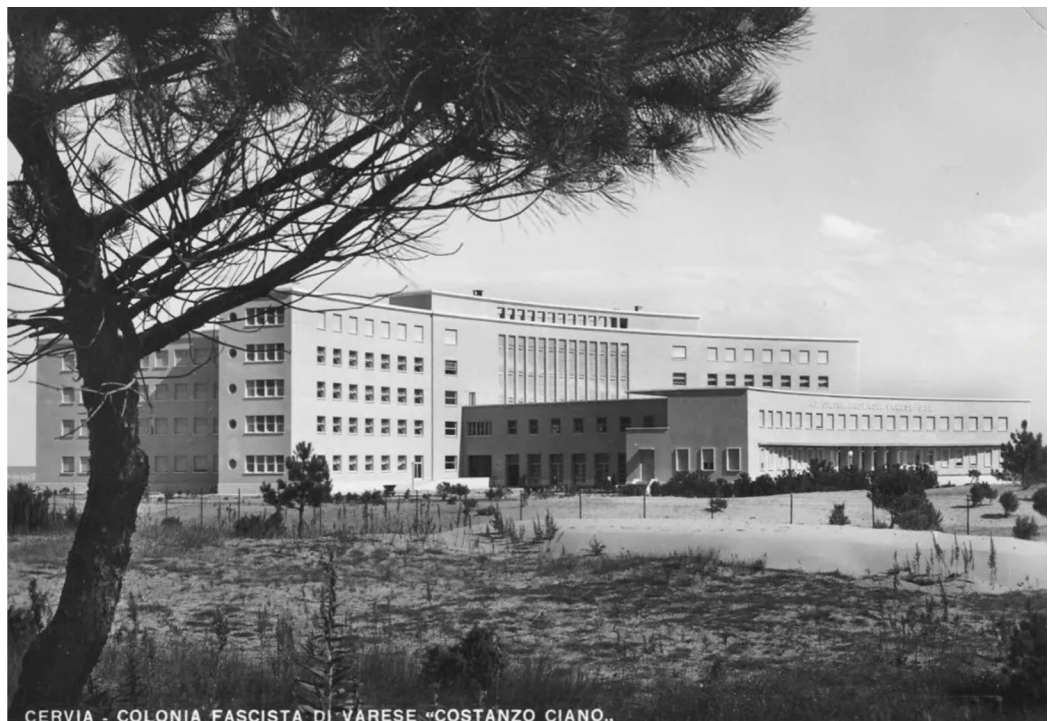
Fig. 5. The recently completed Colonia Varese, still named after Costanzo Ciano (source: <https://www.cerviaemilanomarittima.org/>).

Inside the entrance body were offices and services to the east and west. The two bodies to the side of the courtyard housed, on the right, the showers on the ground floor and the staff refectories on the first floor; the one on the left housed the coal store, furnace, workshop and services on the ground floor, and the kitchen on the upper floor, connected to the store below via a freight elevator. The ground floor housed two large recreation rooms facing the sea and separated by gender, while the upper floor contained two other rooms of the same size that served as refectories (fig. 5).

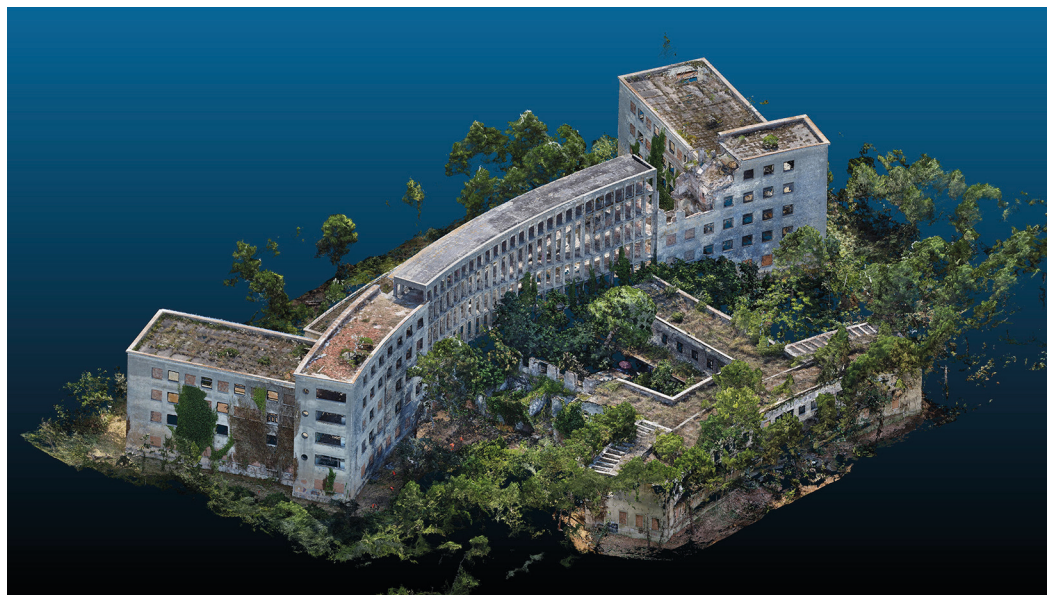
Fig. 9. View of the model obtained through photomodelling (graphic elaboration by the authors).

Elevation Model (DEM). The terrestrial photographic campaign with aerial support through UAS allowed the acquisition of images aimed at achieving a point cloud model of metrically coherent detail obtained through photomodelling techniques of the main buildings (fig. 9) and for the extraction of planimetric orthophotos of the entire area.

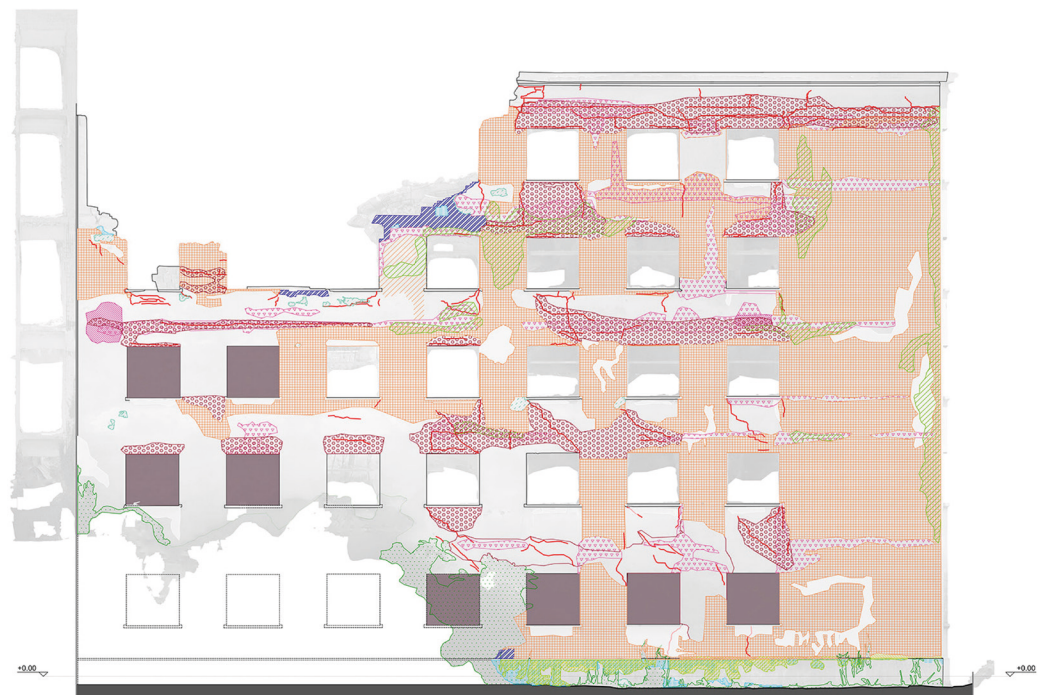
Fig. 10. Orthotiff extracted from photomodeling with CAD mapping of the conservative state (graphic elaboration by the authors).

All the assessments –direct and indirect– on the material-structural consistency and on the building's state of conservation are transferred into the highly accurate metric-morphological graphic elaborations mapped with the decay morphologies detected. Most of the mapping operations of the surface state of conservation were carried out at the conclusion of the architectural survey and starting from the first elaborations (DEM coloured or in grey shades, as a basis for mappings by macro-areas) (fig. 10).
