# Protocolli BIM per la parametrizzazione dei fenomeni di degrado

Andrea di Filippo  
Marco Limongiello  
Bernardo Pèrgamo

# BIM Protocols Applied to the Parameterisation of Degradation Phenomena

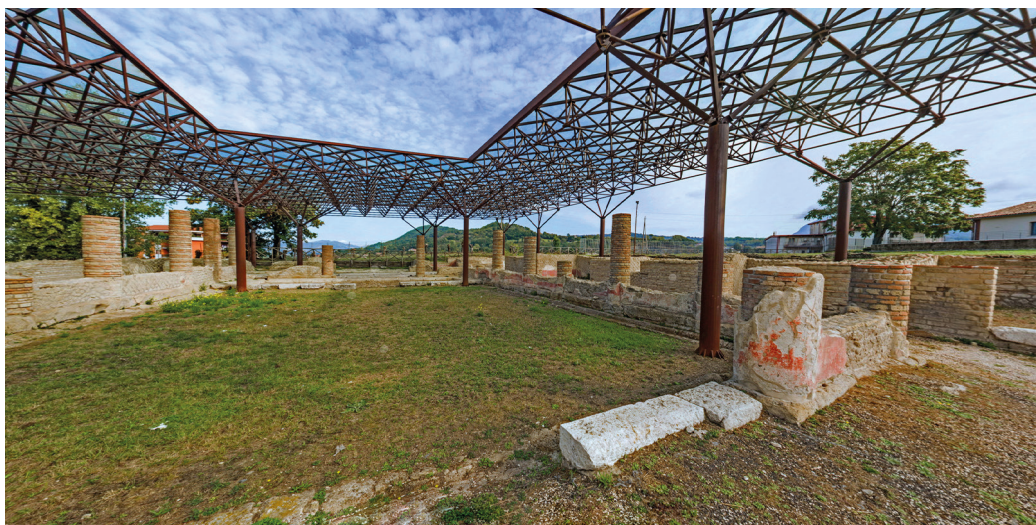
Fig. 1. Peristilio a pianta rettangolare, localizzato nell'area settentrionale della *domus*. Intorno a questo spazio si articolano tutti gli ambienti padronali della casa destinati alla rappresentazione dei fenomeni di degrado.

L'edificio ha origine da un impianto tardo-repubblicano a schema centripeto, organizzato attorno all'*atrium*, per poi evolversi in epoca imperiale fino ad assumere la configurazione documentata dagli scavi. Lo sviluppo architettonico è longitudinale, con un impianto assiale che ha il suo accesso a sud, dove si riconosce un *vestibulum* (ambiente H1) profondo 1,60 m, affacciato sul decumano. Il fulcro della *domus* è rappresentato dal peristilio a pianta rettangolare nella sezione settentrionale (ambiente C1), attorno al quale si articolano gli ambienti padronali destinati alla rappresentanza, tra cui l'ambiente M1, identificato come triclinio (fig. 1).

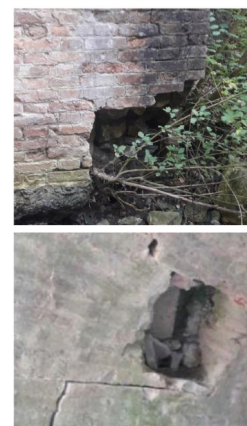
Fig. 2. Scheda difettologica relativa alle lacune da crollo, che possono interessare i paramenti murari.

La scheda difettologica, associata a ciascuno dei fenomeni analizzati, chiarisce in che modo i tre parametri devono essere interpretati, supportando con un contributo oggettivo l'attività di ispezione visiva (fig. 2). Per ogni tipologia di difetto, il valore numerico derivante dal prodotto  $G \times k_1 \times k_2$  quantifica l'impatto sulle strategie di manutenzione. La somma di tutti i valori calcolati per i difetti osservati ( $\sum_i G_i \times k_{1,i} \times k_{2,i}$ ) rappresenta, invece, una misura complessiva dello stato di conservazione dell'elemento analizzato. Questo valore, definito Difettosità Relativa (DR), può essere calcolato per ciascun elemento architettonico, fornendo un indicatore chiave del livello di difettosità, parametro fondamentale per la valutazione della sua vulnerabilità. Tale indicatore può assumere cinque valori:

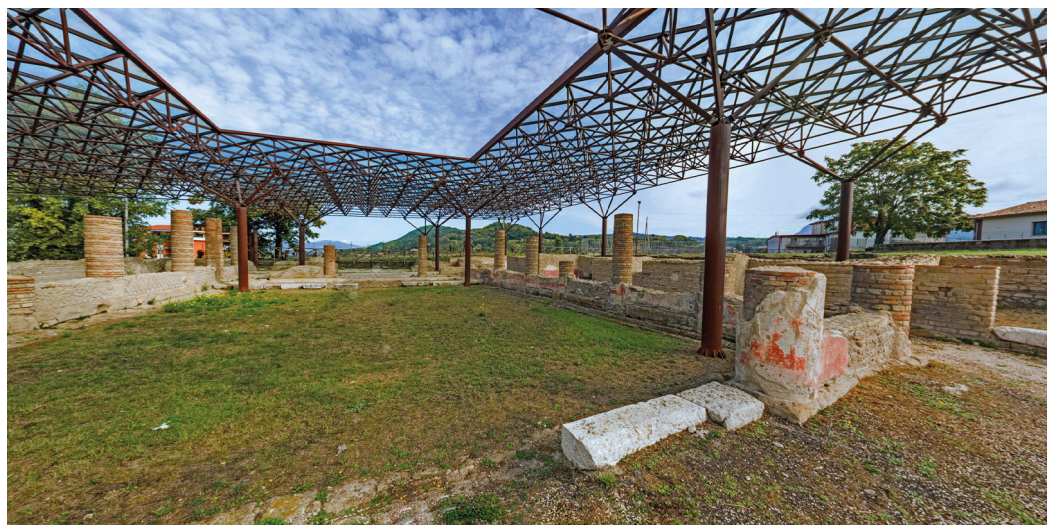
Fig. 1. Peristyle with a rectangular plan, located in the northern area of the *domus*. Surrounding this space are all the master rooms of the house intended for the representation of degradation phenomena.

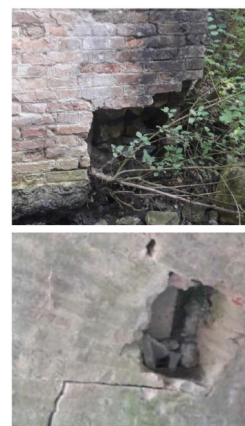
Fig. 2. Defect sheet relating to collapse gaps, which may affect the wall faces.

The defect sheet, associated with each of the analysed phenomena, clarifies how the three parameters are to be interpreted, supporting the visual inspection activity with an objective contribution (Fig. 2). For each defect type, the numerical value resulting from the product  $G \times k_1 \times k_2$  quantifies the impact on maintenance strategies. On the other hand, the sum of all the values calculated for the defects observed ( $\sum_i G_i \times k_{1,i} \times k_{2,i}$ ) represents an overall measure of the state of preservation of the element analysed. This value, termed relative defectiveness (RD), can be calculated for each architectural element, providing a key indicator of the level of defectiveness, a fundamental parameter for assessing its vulnerability. This indicator can take five values:
