# Connessioni digitali per la salvaguardia dell'architettura di pregio

Carlo Giannattasio

# Digital Connections for the Preservation of Valuable Architecture

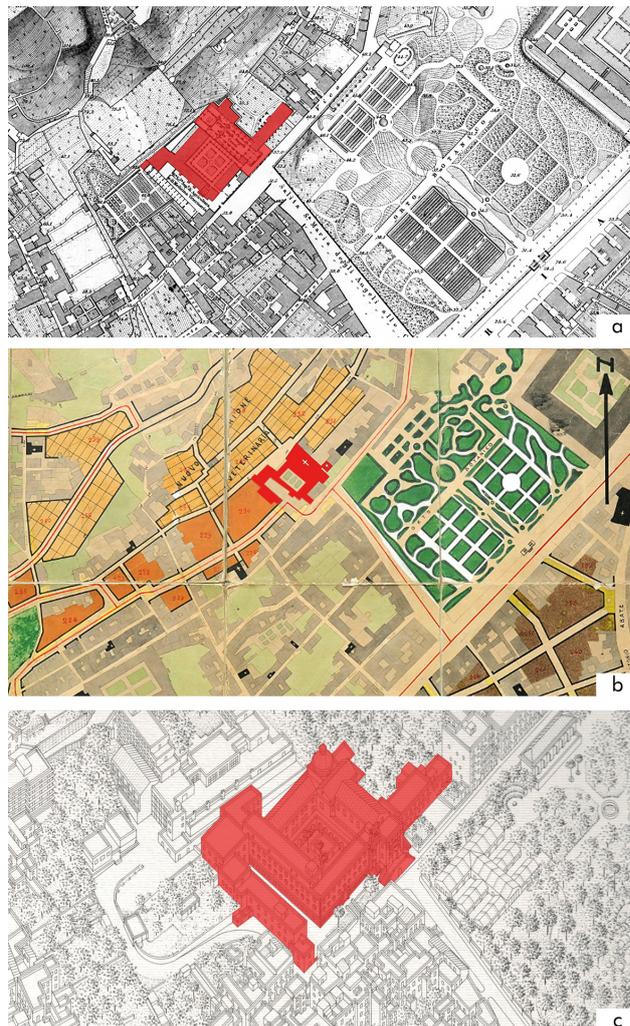
Fig. 2. Individuazione del complesso di Santa Maria degli Angeli alle Croci su grafici storici: a) Pianta dello Schiavoni del 1876 [Firrao 1992, Tav. 8]; b) PRG di Napoli del 1939; c) Vista assonometrica [Baculo 1992, Tav. 15].

Questa modifica di destinazione d'uso viene anche riportata anche più tardi nella pianta dello Schiavoni (fig. 2a) che distingue la chiesa dalla *Reale Scuola Superiore di Agricoltura e di Medicina Veterinaria*. Nella prima metà del 1900, si susseguono quindi lavori di ampliamento e di ammodernamento della struttura, come si può vedere anche dalle tavole del PRG del 1939 (fig. 2b): nello stesso periodo, esso viene annesso all'Università degli Studi di Napoli Federico II. Negli anni che seguono la Seconda guerra mondiale, vengono effettuati ulteriori ampliamenti in corrispondenza dell'area precedentemente adibita alle stalle. La sua immagine resta pressoché immutata, finché nel dicembre del 2015 parte dell'ala moderna crolla per un cedimento del sottosuolo. L'attuale conformazione del manufatto architettonico può essere quindi divisa in tre parti: la chiesa, l'ex convento e l'ala moderna. L'edificio ecclesiastico si sviluppa su un'unica navata centrale, ai lati della quale sorgono alcune cappelle voltate; essa non presenta però particolari elementi di pregio o decorativi al suo interno. Il blocco universitario presenta una struttura eterogenea, che dipende dall'epoca di costruzione dei singoli edifici. Sviluppandosi su quattro livelli, l'ex convento conserva le tracce della struttura originale, anche se ha subito numerose trasformazioni: il chiostro rappresenta ancora oggi il fulcro attorno al quale si sviluppa l'edificio. Questo elemento è rimasto pressoché immutato, come testimoniato dalle planimetrie storiche e dagli elementi costruttivi (strutture in muratura e coperture su volte). Sempre su quattro livelli, l'ala novecentesca si adegua al volume preesistente; rispettando però i dettami del tempo, la struttura è composta da elementi intelaiati in calcestruzzo armato.

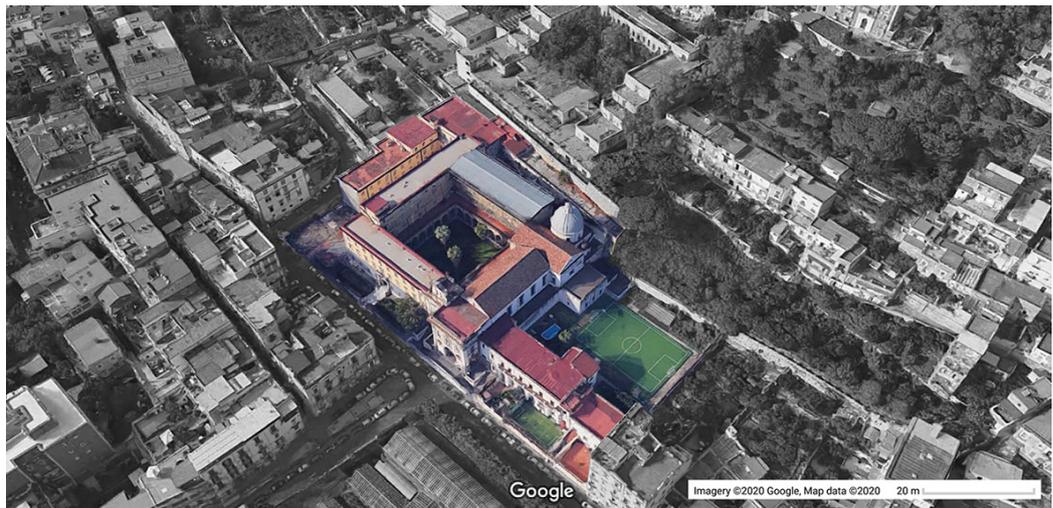
Fig. 3. Vista tridimensionale da foto satellitare del complesso di Santa Maria degli Angeli alle Croci.

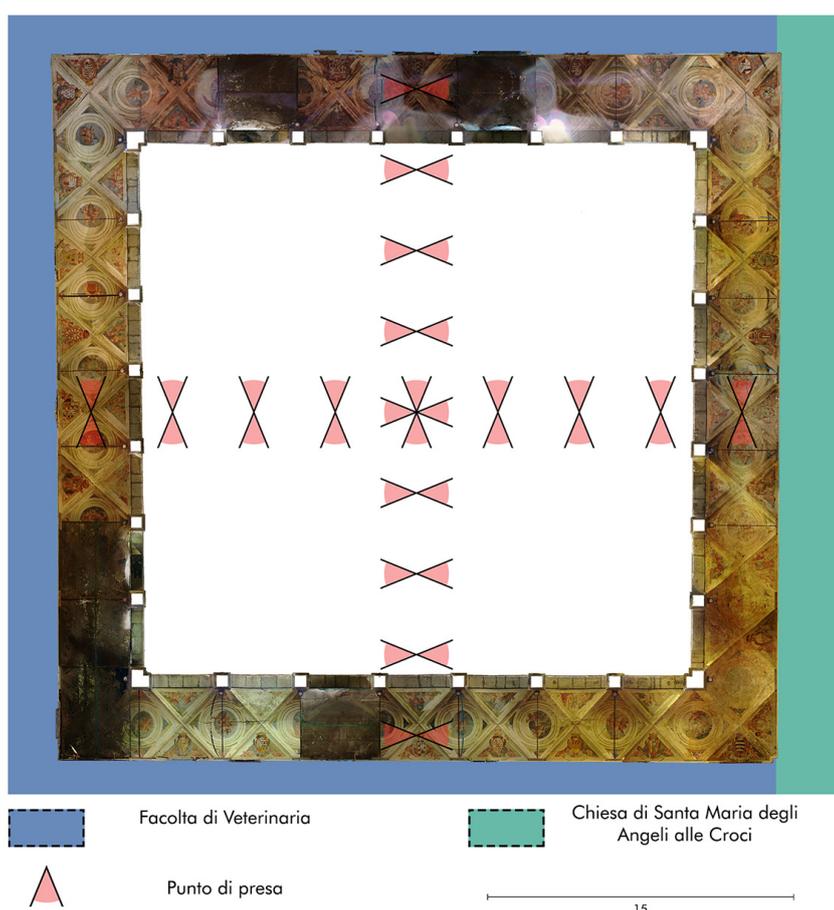
Fig. 4. Ortofoto dell'impianto voltato del chiostro con individuazione dei punti di stazione fotografammetrici.

relazionali [Scandurra et al. 2018, 1037-1044]. È stata realizzata una campagna di rilievo su tutto il complesso, focalizzandosi una parte delle attività sul chiostro, in modo tale da poter collegare quelle successive; sono state così acquisite 40 scansioni con un laser scanner terrestre, modello Faro Focus S70, e oltre 450 fotografie con il drone DJI Spark, il cui peso è minore di 300g. I dati raccolti hanno permesso una ricostruzione generale dell'architettura in esame; si è quindi deciso di eseguire le ulteriori studi specifici sugli affreschi parietali del chiostro. Per fare questo, sono state scattate 132 fotografie con Nikon D3200 provvista di opportuno cavalletto, in modo tale da preservare al meglio la complessità e gli aspetti cromatici delle decorazioni in esame (fig. 4). Per ottenere risultati adeguati, le attività di rilievo hanno interessato le prime ore della giornata, in modo tale che il sole non colpisse le zone interessate e ci fosse una condizione uniforme di luce. Attraverso fotogrammetria digitale, è stato possibile ricostruire quattro ortofoto relative alle decorazioni parietali; gli affreschi che interessano le volte sono stati invece analizzati solo attraverso lo studio della nuvola di punti precedentemente costruita dai dati del laser scanner.

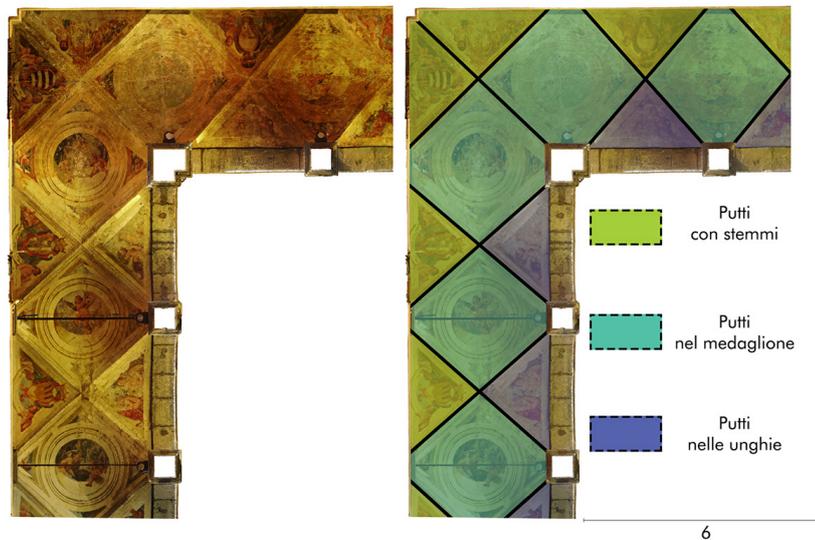
Fig. 6. Particolare ortofoto dell'impianto voltato (a sinistra) con schema compositivo (a destra).

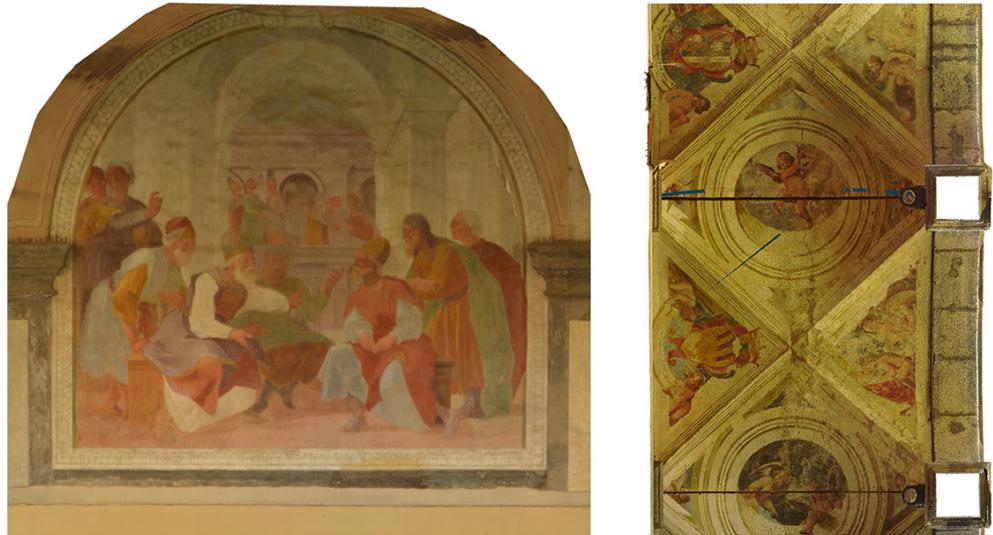
Fig. 7. Dettagli delle decorazioni: un affresco parietale (a sinistra) e un particolare delle volte (a destra).

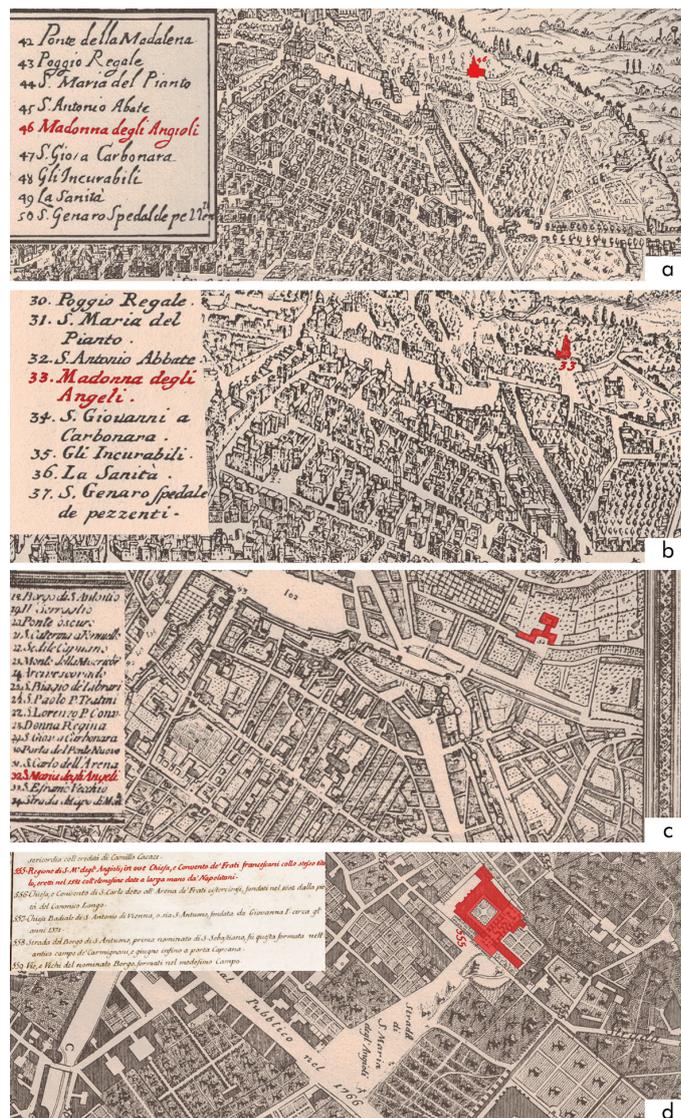
Fig. 1. Identification of the complex of Santa Maria degli Angeli alle Croci on historical drawings: a) View of 1685 [de Seta 1969, XVII]; b) View of 1720 (de Seta 1969, XXIII); c) Gravier plan of 1775 [de Seta 1969, XXVIII]; d) Duke of Noja plan of 1775 [de Seta 1969, vol III].

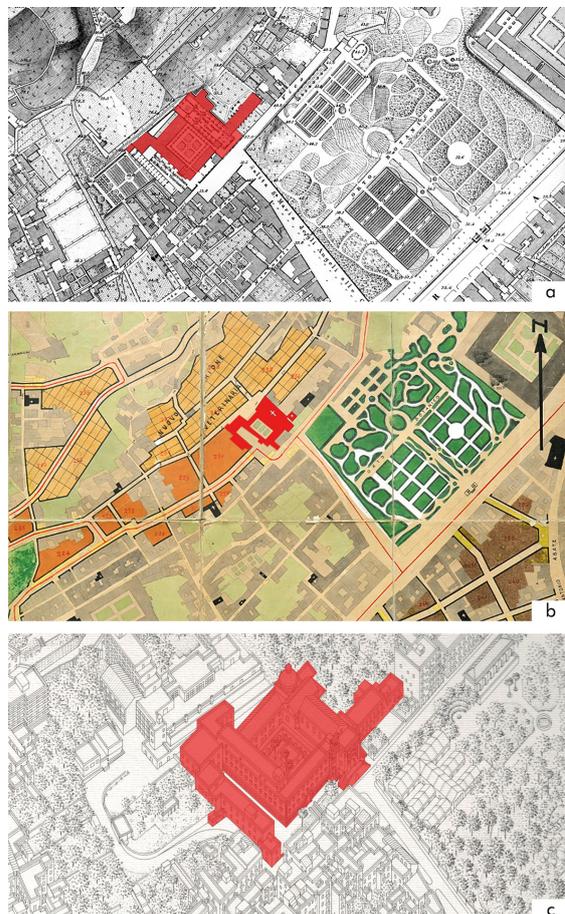
Fig. 2. Identification of the complex of Santa Maria degli Angeli alle Croci on historical drawings: a) Schiavoni Plan of 1876 [Firrao 1992, Tav. 8]; b) Naples PRG of 1939; c) Axonometric view [Baculo 1992, Tav. 15].

This change of use is also reported later in the Schiavoni plan (fig. 2a) which distinguishes the church from the Reale Scuola Superiore di Agricoltura e di Medicina Veterinaria (Royal Higher School of Agriculture and Veterinary Medicine). In the first half of 1900, the structure was extended and modernized, as can also be seen from the PRG (land-use plan) tables of 1939 (fig. 2b): in the same period, it was annexed to the University of Naples Federico II. In the years following the Second World War, further enlargements were made to the area that was previously used as stables (fig. 2c). Its image remained almost unchanged until in 2015 when the complex became sadly known for a tragic event: in a December morning, part of the modern wing collapsed due to a subsidence of the subsoil. The current architectural structure can be divided, therefore, into three parts: the church, the former convent and the modern wing. The ecclesiastical building is made up of a single central nave, containing some vaulted chapels on its sides; however, it does not contain any valuable or decorative elements inside. The university block has a heterogeneous structure, which depends on the period of construction of the single buildings. Arranged on four levels, the former convent preserves the traces of the original structure, even if it suffered many transformations: the cloister is still the fulcrum around which the whole building is developed. This element remained almost unchanged, as highlighted by historical plans and construction elements (masonry structures and vaulted roofs). Again on four levels, the twentieth-century wing was adapted to the pre-existing volume, preserving the main elevations and the existing stringcourses; however, the structure is composed of elements framed in reinforced concrete, respecting the dictates of the time.

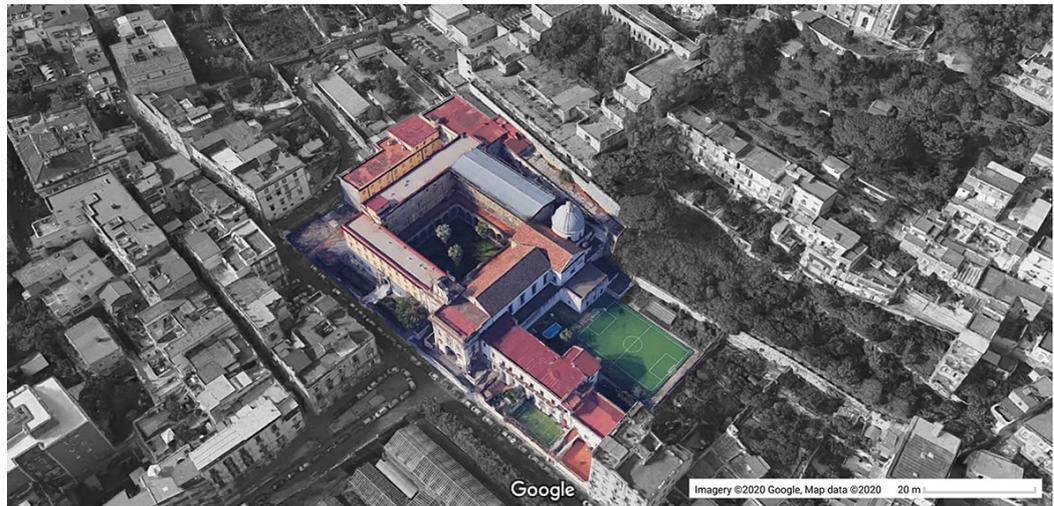
Fig. 3. Three-dimensional view from satellite photos of the complex of Santa Maria degli Angeli alle Croci.

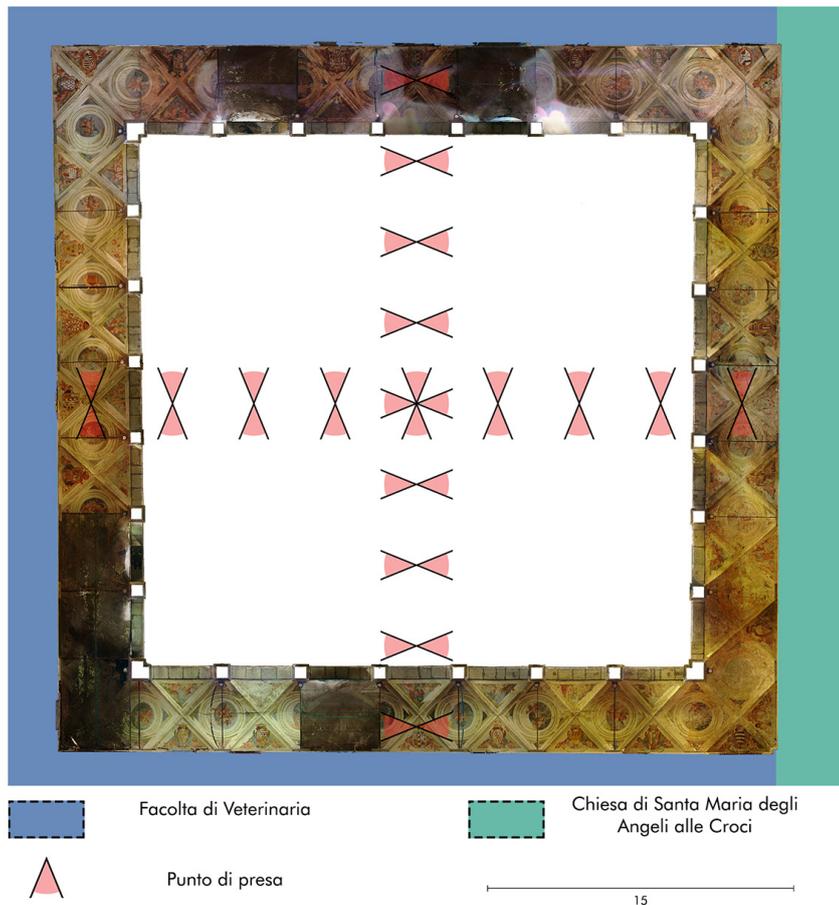
data collected permitted a general reconstruction of the architecture in under consideration; therefore, we decided to perform further detailed studies on the wall frescoes of the cloister. 132 photographs were taken for this purpose with Nikon D3200 equipped with a tripod, in order to better preserve the complexity and chromatic aspects of the considered decorations (fig. 4). In order to obtain adequate results, the survey activities were conducted during the first hours of the day, so that the sun did not affect the interested areas and there was a uniform light condition. It was possible to reconstruct four orthophotos of wall decorations through digital photogrammetry; the frescoes on the vaults were, instead, analyzed only through the study of the point cloud previously built by the laser scanner data.

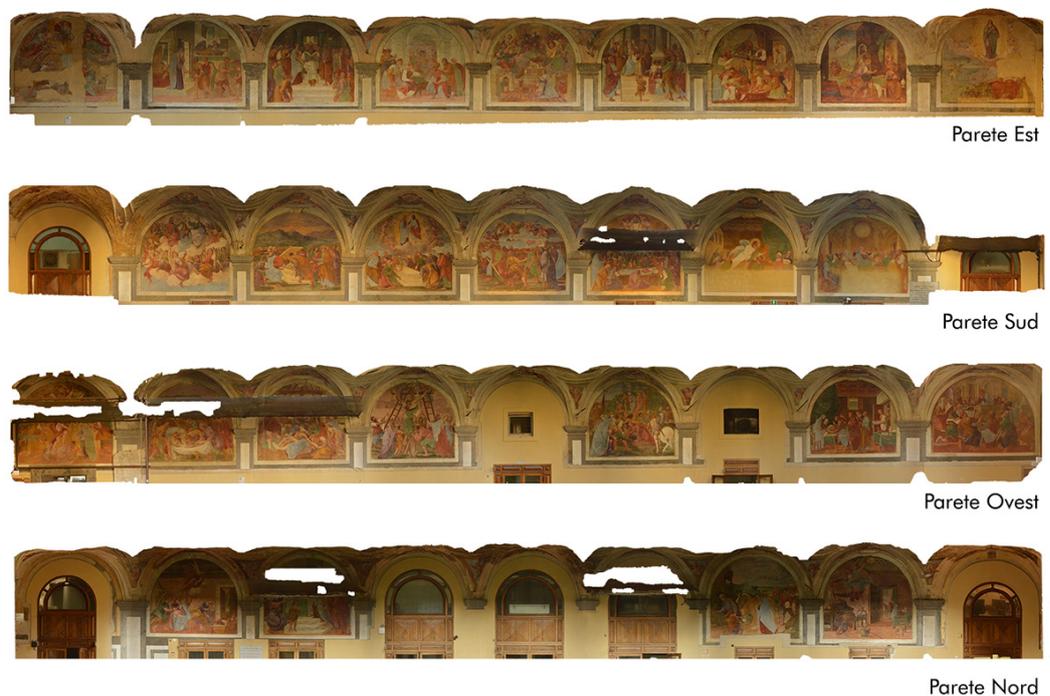
Fig. 5. Orthophotos of the cloister wall frescoes.

As previously described, the cloister is located in a barycentric position and connects the modern wing of the university with the church; it has a square plan of 34.50 m per side and 32 cross vaults, which lay on the perimeter walls and square columns. It has decorations on the entire vaulted roof and partially on the walls. The walls are only affected in the upper part by frescoes, the height set of which is 2.85 m from the average height of the floor: In particular, of the four perimeter walls, one is in common with the ecclesiastical building and is the one that has frescoes along its entire length, unlike the other three walls, on which the decorations are missing in correspondence of openings. In all, there are 27 frescoes that represent episodes from the Scripture (fig. 5). On the vaults, on the other hand, putti are portrayed in different scenes. In the area adjacent to the perimeter walls, they support the

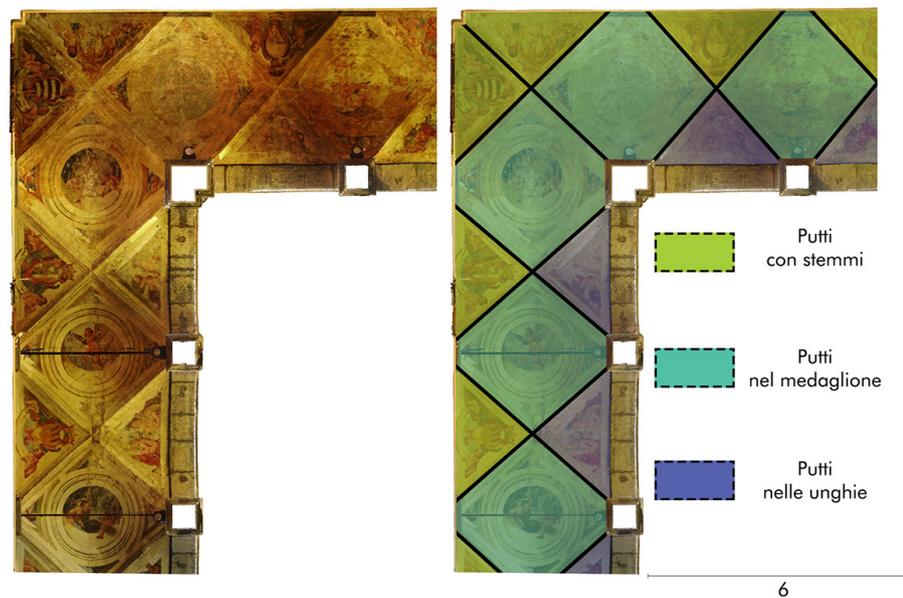
Fig. 6. Orthophoto detail of the vaulted ceiling (left) with the composition scheme (right).

coats of arms of the aristocratic families who contributed to the renewal of the complex. In the central area, which can be identified by the continuous intrados of the barrel vault, there are medallions within which the putti perform different activities. Lastly, in the part delimited by the groin vault standing on the pillars, there are usually two putti that complete the composition (fig. 6). After delineating the peculiarities of the cloister, we moved on to a preliminary analysis of its conservation state; it is necessary to diversify the flat surfaces from the curved ones also in this case. On the walls, it is possible to identify the absence of material, especially in the area bordering the church, and of colorimetric information, especially in the area near the side adjacent to the modern wing. The conservative state of the vaults is more serious: there are visible creeps whose extent is not negligible, in addition to the loss of material and compositional and colorimetric information. For some vaults, a safety net was installed to avoid that the fall of debris could cause discomfort and obstacle the normal use of the spaces, in addition to the dangers connected to it.

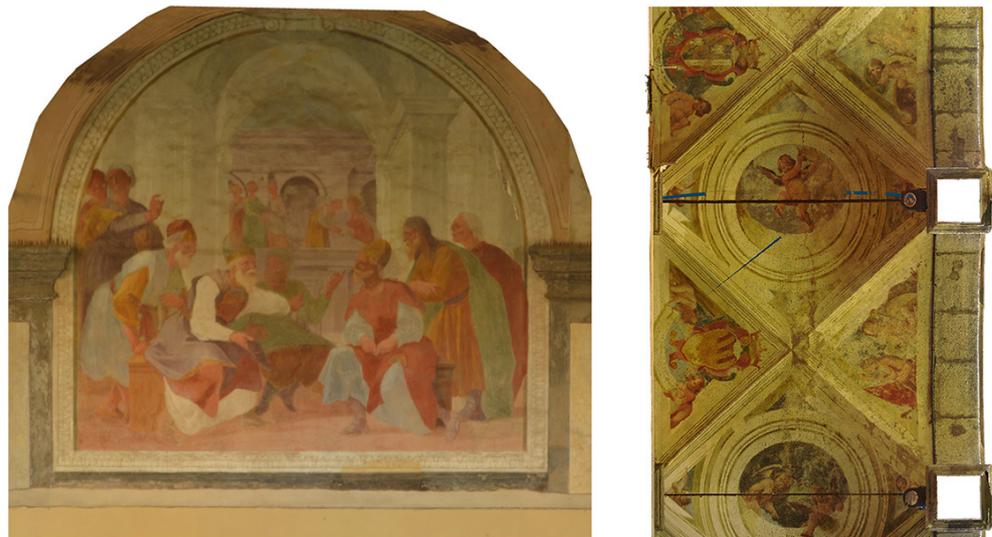
Fig. 7. Details of the decorations: a wall fresco (left) and a detail of the vaults (right).
